三亚吉阳中廖村道路南通远航运输有限公司  
“12·27”一般吊装事故调查报告  
(送审稿)

三亚市吉阳区政府事故调查组

2025 年 1 月 20 日

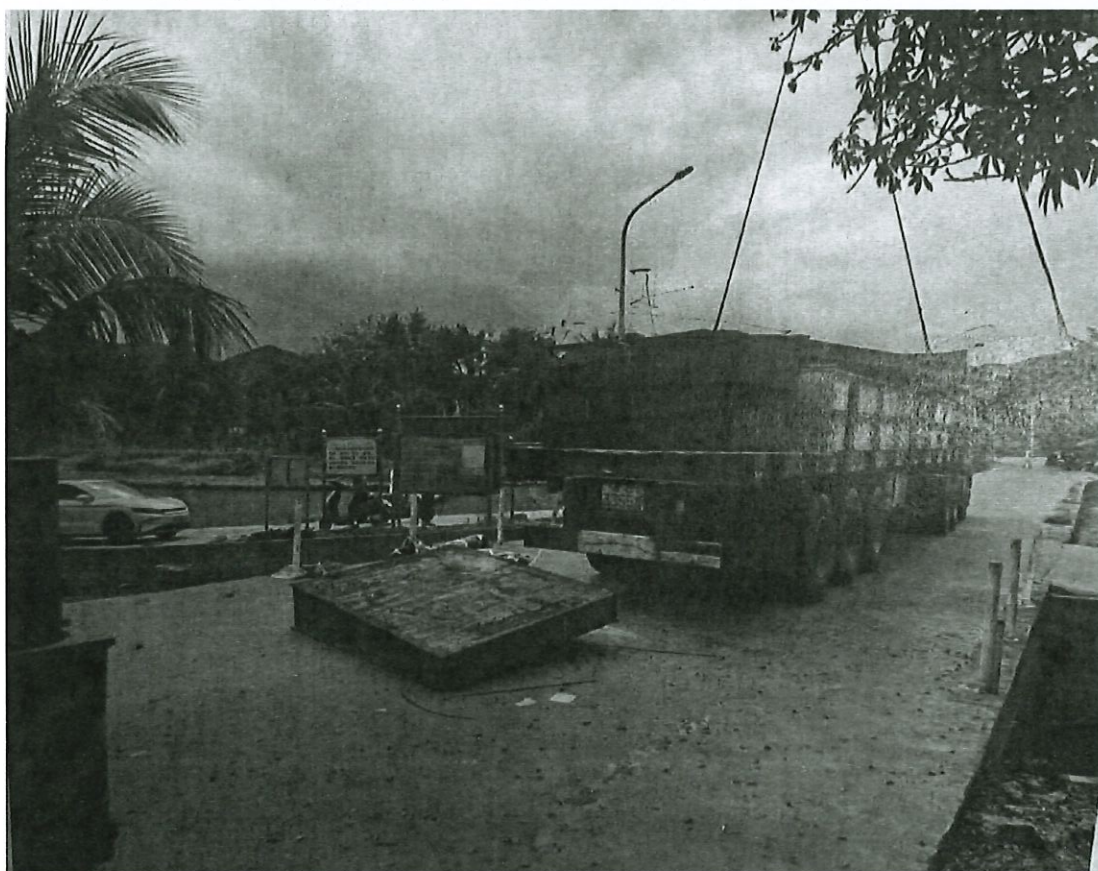
程中因起吊力度过大，桥上桥垫板在被拔出的同时，因后座力惯性撞击到王明站立的桥上桥斜铺板。王明当时紧张从桥上桥斜铺板上跳落到道路地面。汽车吊司机邓美夫见状便迅速放下吊钩，板车后部桥上桥斜铺板因再受撞击顺势滑落砸中掉落地面尚未起身的王明，最终导致王明被砸身亡。

事故现场位于中廖村上牛组至罗蓬村保球组区域路段桥梁，货物板车后部与 35t 汽车吊中间位置（见下图）。事故发生地点，货物板车后部桥上桥斜铺板滑落至道路地面，板车其余货物无滑落，桥梁及汽车吊未受损。

吊车司机邓美夫和装卸工王明安全意识薄弱，违反吊装作业“十不吊”的规定，邓美夫在吊装桥上桥垫板时，未找准被吊物件的重心，歪拉斜吊重物以及王明在挂好吊钩后未下车，远离吊装危险区域，是导致事故的主要原因。

章制度，加强对吊装作业从安全协议和方案制定到教育交底和旁站监督等全过程安全管理，督促从业人员严格执行各项管理制度与操作规程，避免类似事故再次发生。
