房屋安全鉴定报告

项目名称：康乐公寓商住楼

鉴定单位：三亚市建设工程检验与房屋安全鉴定中心

报告日期：2023年12月22日

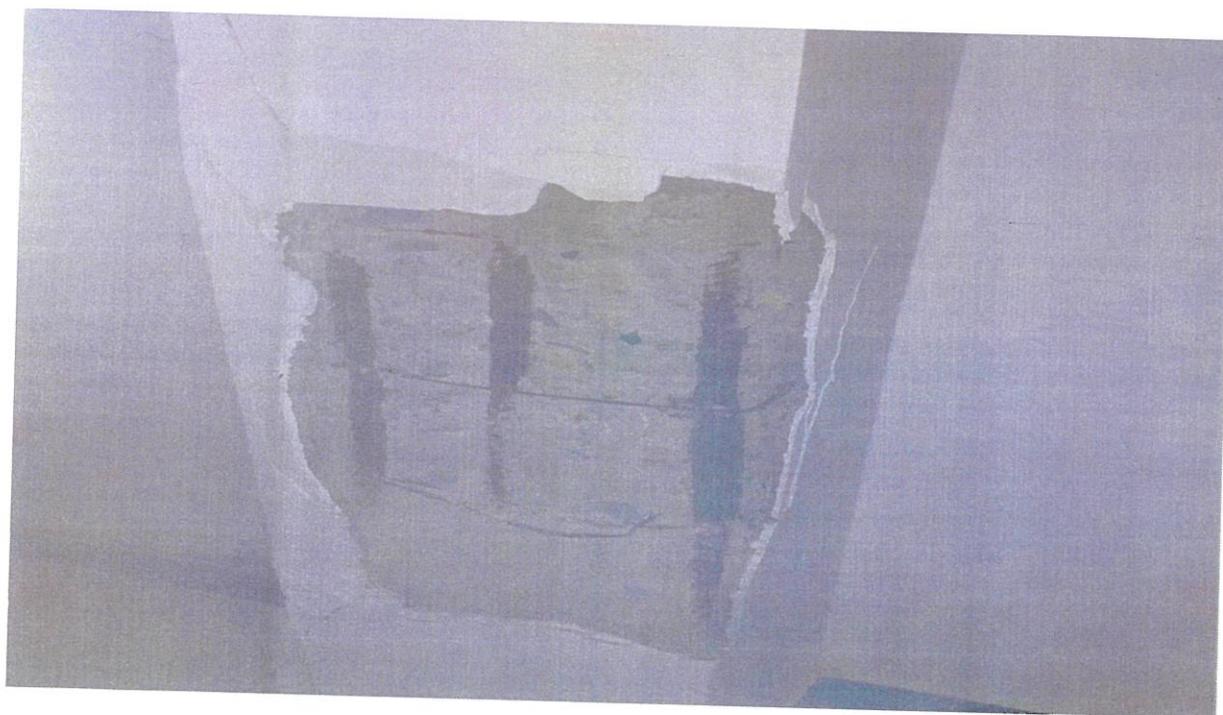
序号	构件位置	检查结果
1	一层柱 3/R	柱子因主筋锈蚀导致混凝土竖向开裂，缝宽大于 1mm
2	一层柱 1/N	柱子下部因主筋锈蚀导致混凝土保护层局部脱落
3	一层柱 3/N	柱子因主筋锈蚀导致混凝土竖向开裂，缝宽大于 1mm
4	一层柱 3/M	柱子因主筋锈蚀已导致混凝土保护层严重脱落
5	一层柱 1/K	柱子因主筋锈蚀导致混凝土竖向开裂，缝宽小于 1mm

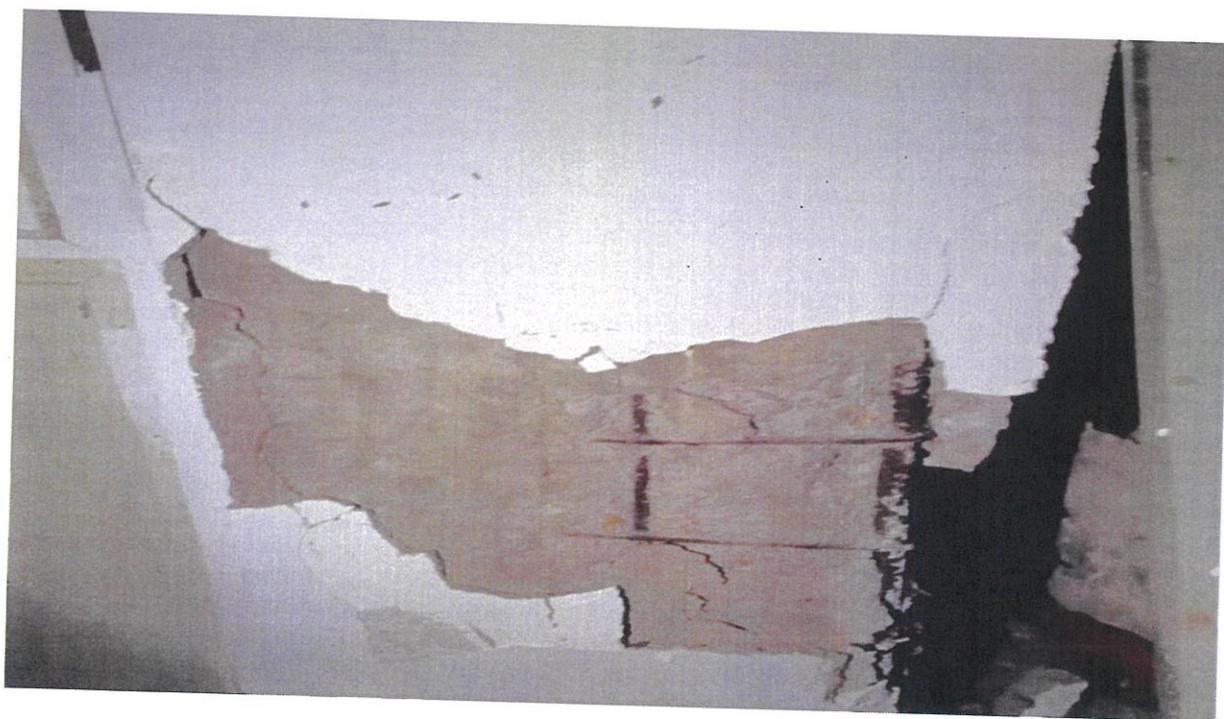
6	一层柱 3/K	柱子下部因主筋锈蚀导致混凝土保护层局部脱落
7	一层柱 3/G	柱子因主筋锈蚀导致混凝土竖向开裂，保护层严重剥落，主筋外露锈蚀
8	一层柱 1/G	柱子因主筋锈蚀导致混凝土竖向开裂，保护层严重剥落，主筋外露锈蚀
9	一层柱 1/F	柱子因主筋锈蚀导致混凝土竖向开裂，缝宽大于 1mm
10	一层柱 3/F	柱子因主筋锈蚀导致混凝土竖向开裂，保护层严重剥落，主筋外露锈蚀
11	一层柱 3/D	柱子下部因主筋锈蚀导致混凝土保护层轻微脱落，主筋外露锈蚀
12	一层柱 5/R	柱子因主筋锈蚀导致混凝土竖向开裂，保护层严重剥落，主筋外露锈蚀
13	一层柱 5/F	柱子因主筋锈蚀导致混凝土竖向开裂，保护层严重剥落，主筋外露锈蚀
14	一层柱 5/D	柱子因主筋锈蚀导致混凝土竖向开裂，保护层严重剥落，主筋外露锈蚀
15	一层柱 7/H	柱子因主筋锈蚀导致混凝土竖向开裂，缝宽大于 1mm
16	一层柱 5/K	柱子因主筋锈蚀导致混凝土竖向开裂，保护层严重剥落，主筋外露锈蚀
17	一层柱 7/K	柱子下部因主筋锈蚀导致混凝土保护层局部脱落，主筋外露锈蚀
18	一层柱 5/L	柱子因主筋锈蚀导致混凝土竖向开裂，保护层严重剥落，主筋外露锈蚀
19	一层柱 5/N	柱子因主筋锈蚀导致混凝土竖向开裂，缝宽大于 1mm
20	一层柱 7/R	柱子因主筋锈蚀导致混凝土竖向开裂，缝宽大于 1mm
21	二层梁 3-5/R	梁侧因主筋锈蚀产生沿主筋方向的裂缝，缝宽大于 1mm
22	二层梁 1-3/G	梁侧因主筋锈蚀产生沿主筋方向的裂缝，缝宽小于 1mm
23	二层梁 1-3/A	梁底混凝土保护层因钢筋锈蚀导致局部脱落、露筋
24	二层梁 3-5/P	梁底混凝土保护层因钢筋锈蚀而严重脱落、露筋
25	二层梁 4-5/M	梁底混凝土保护层因钢筋锈蚀导致局部脱落、露筋
26	二层梁 4/J-K	梁底因主筋锈蚀产生沿主筋方向的裂缝，缝宽小于 1mm
27	二层梁 1-3/M	梁底因主筋锈蚀产生沿主筋方向的裂缝，缝宽大于 1mm
28	二层梁 5/N-R	梁底因主筋锈蚀产生沿主筋方向的裂缝，缝宽大于 1mm
29	二层梁 5-7/F	梁底因主筋锈蚀产生沿主筋方向的裂缝，缝宽小于 1mm

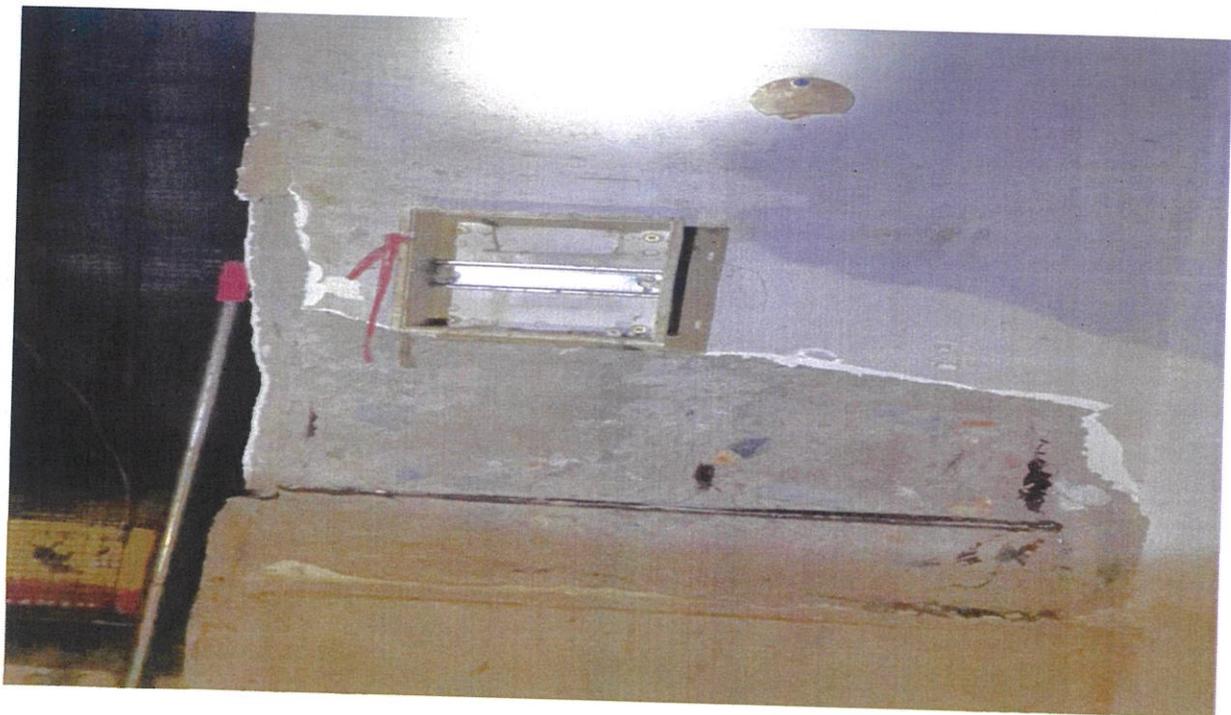
一层柱 5/R

当按裂缝、变形等损伤评定混凝土构件危险状态时，根据现场检查、检测结果表明，一层：3/R轴、3/N轴、1/F轴、7/H轴、5/N、7/R轴轴柱子因主筋锈蚀导致混凝土竖向开裂，缝宽大于1mm；3/M轴、3/G轴、1/G轴、3/F轴、5/R轴、5/F轴、5/D轴、5/K轴、5/L轴柱子因主筋锈蚀导致混凝土竖向开裂，保护层严重剥落，主筋外

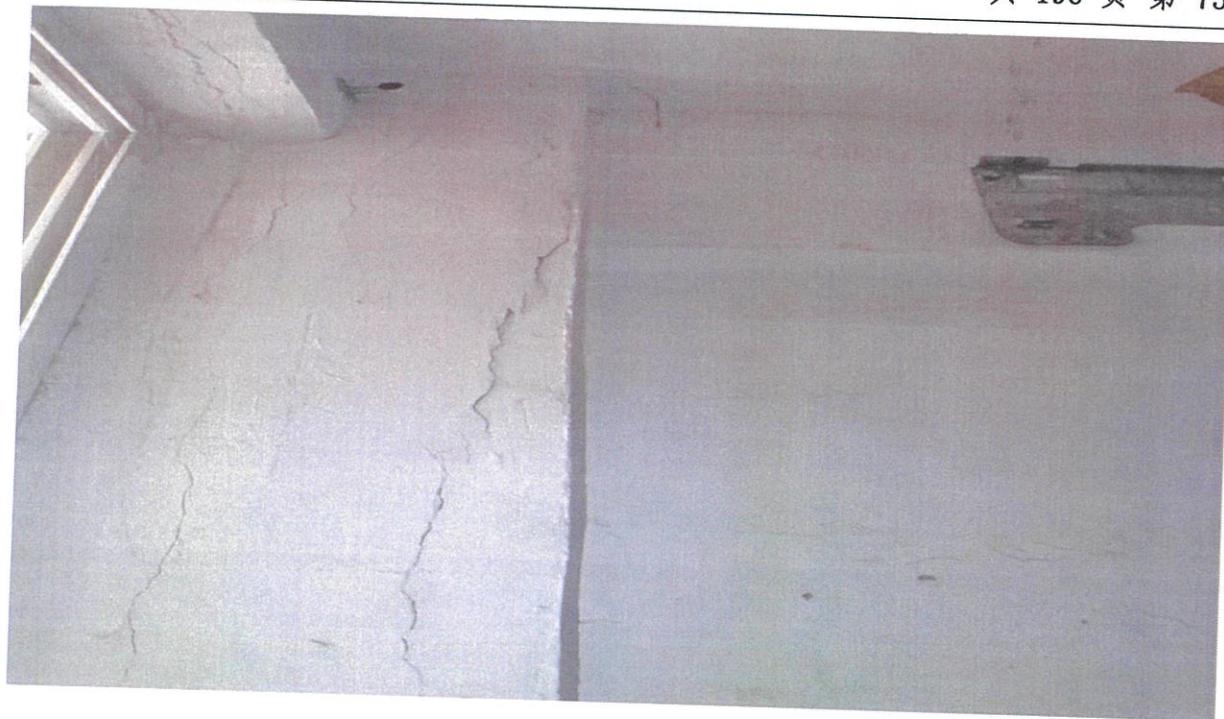
35	二层柱 1/R	柱子因主筋锈蚀导致混凝土竖向开裂，缝宽大于 1mm
36	二层柱 1/N	柱子因主筋锈蚀导致混凝土竖向开裂，缝宽大于 1mm
37	二层柱 3/N	柱子因主筋锈蚀导致混凝土竖向开裂，缝宽大于 1mm
38	二层柱 3/R	柱子因主筋锈蚀导致混凝土竖向开裂，缝宽小于 1mm
39	二层柱 1/K	柱子因主筋锈蚀导致混凝土竖向开裂，缝宽大于 1mm
40	二层柱 1/M	柱子因主筋锈蚀导致混凝土竖向开裂，缝宽大于 1mm
41	二层柱 3/M	柱子因主筋锈蚀导致混凝土竖向开裂，缝宽大于 1mm
42	二层柱 5/N	柱子因主筋锈蚀导致混凝土竖向开裂，保护层严重剥落，主筋外露锈蚀
43	二层柱 5/J	柱子因主筋锈蚀导致混凝土竖向开裂，缝宽大于 1mm
44	二层柱 7/J	柱子因主筋锈蚀导致混凝土竖向开裂，缝宽大于 1mm
45	二层柱 3/J	柱子因主筋锈蚀导致混凝土竖向开裂，缝宽大于 1mm
46	二层柱 1/J	柱子因主筋锈蚀导致混凝土竖向开裂，缝宽大于 1mm
47	二层柱 1/G	柱子因主筋锈蚀导致混凝土竖向开裂，缝宽大于 1mm
48	二层柱 3/G	柱子因主筋锈蚀导致混凝土竖向开裂，缝宽大于 1mm
49	二层柱 5/H	柱子因主筋锈蚀导致混凝土竖向开裂，保护层严重剥落，主筋外露锈蚀
50	二层柱 1/D	柱子因主筋锈蚀导致混凝土竖向开裂，保护层剥落，箍筋存在局部锈蚀，钢筋外露
51	二层柱 1/F	柱子因主筋锈蚀导致混凝土竖向开裂，保护层严重剥落，主筋外露锈蚀
52	二层柱 3/F	柱子因主筋锈蚀导致混凝土竖向开裂，缝宽大于 1mm
53	二层柱 3/D	柱子因主筋锈蚀导致混凝土竖向开裂，缝宽大于 1mm
54	二层柱 5/F	柱子因主筋锈蚀导致混凝土竖向开裂，保护层严重剥落，主筋外露锈蚀
55	二层柱 7/F	柱子因主筋锈蚀导致混凝土竖向开裂，缝宽小于 1mm
56	二层柱 7/D	柱子因主筋锈蚀导致混凝土竖向开裂，缝宽大于 1mm
57	三层梁 1/N-R	梁侧因主筋锈蚀产生沿主筋方向的裂缝，缝宽小于 1mm
58	三层梁 1/K-M	梁侧因主筋锈蚀产生沿主筋方向的裂缝，缝宽大于 1mm

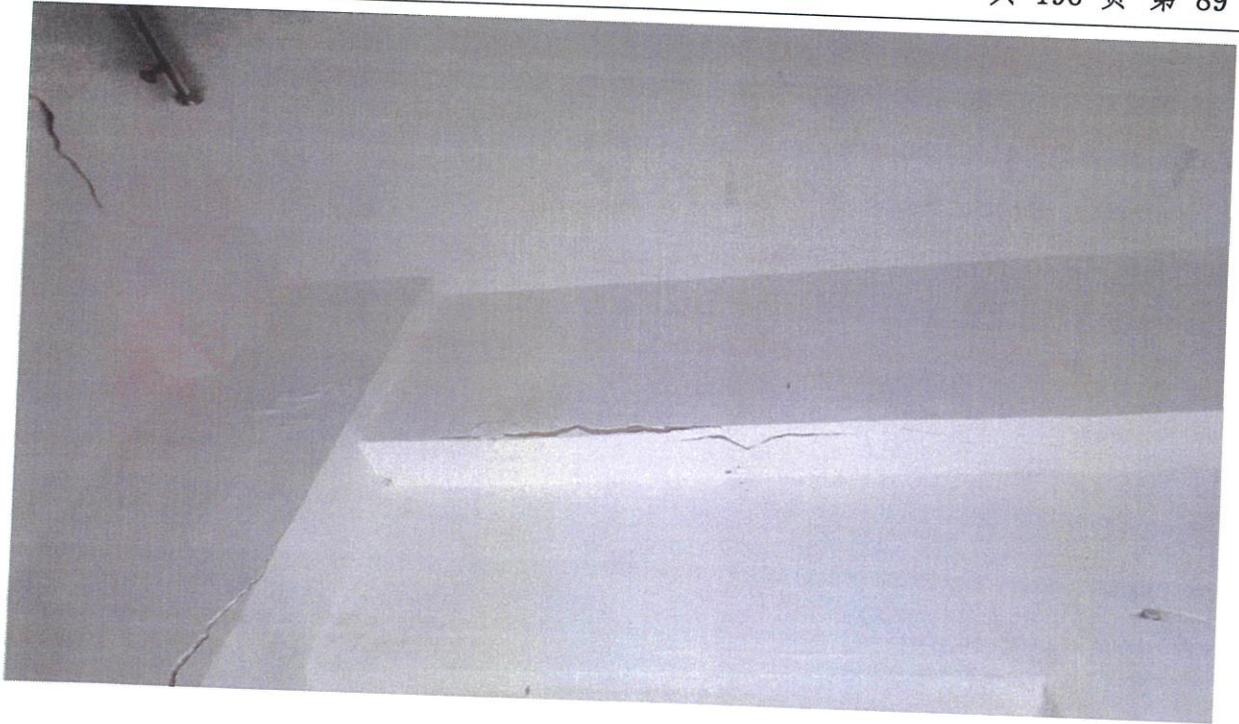
三层梁 5~7/J

59	三层梁 7/K-L	梁侧因主筋锈蚀产生沿主筋方向的裂缝，缝宽小于 1mm
60	三层梁 8/L-N	梁侧因主筋锈蚀产生沿主筋方向的裂缝，缝宽大于 1mm
61	三层梁 7/J-K	梁侧因主筋锈蚀产生沿主筋方向的裂缝，缝宽大于 1mm
62	三层梁 5-7/J	梁底因主筋锈蚀产生沿主筋方向的裂缝，缝宽大于 1mm
63	三层梁 7/H-J	梁侧箍筋外露、钢筋锈蚀
64	三层梁 3-5/J	梁底混凝土保护层因钢筋锈蚀导致局部剥落、露筋
65	三层梁 1-3/G	梁底因主筋锈蚀产生沿主筋方向的裂缝，缝宽大于 1mm
66	三层梁 1/G-J	梁底因主筋锈蚀产生沿主筋方向的裂缝，缝宽大于 1mm

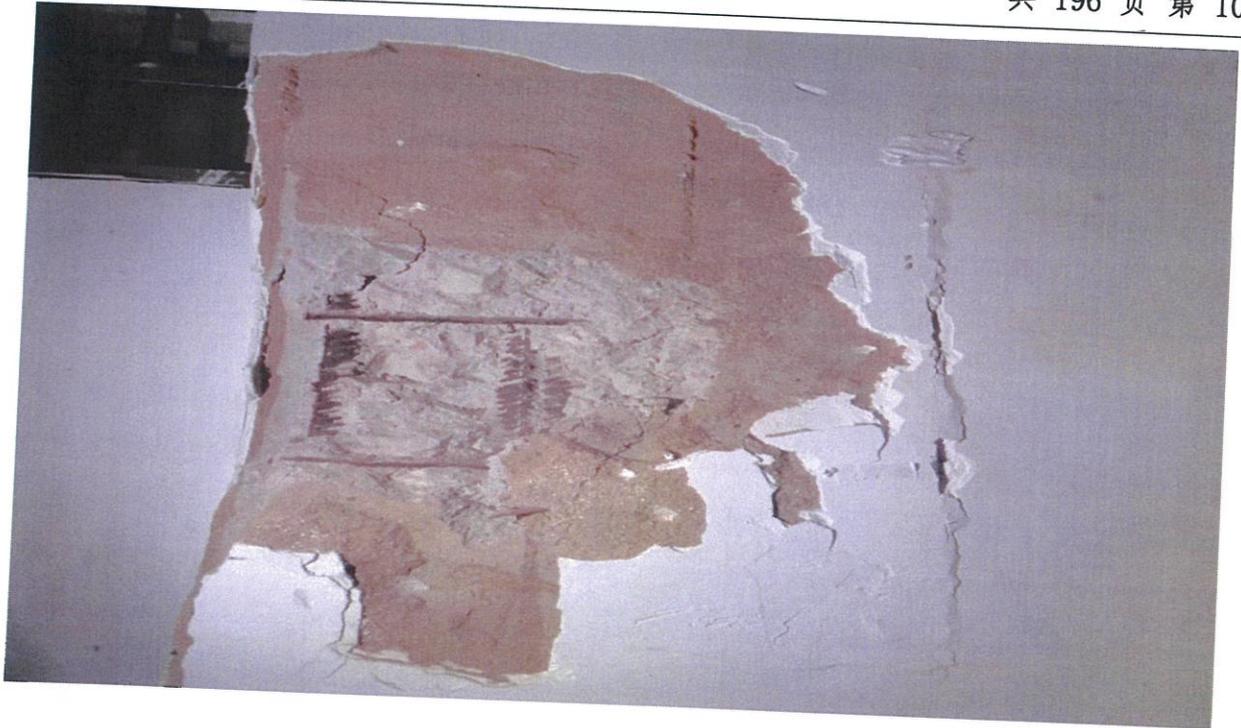
92	三层柱 1/J	柱子因主筋锈蚀导致混凝土竖向开裂，缝宽大于1mm
93	三层柱 1/G	柱子因主筋锈蚀导致混凝土竖向开裂，保护层严重剥落，主筋外露锈蚀
94	三层柱 3/G	柱子因主筋锈蚀导致混凝土竖向开裂，保护层严重剥落，主筋外露锈蚀
95	三层柱 3/F	柱子因主筋锈蚀导致混凝土竖向开裂，保护层严重剥落，主筋外露锈蚀
96	三层柱 3/D	柱子因主筋锈蚀导致混凝土竖向开裂，缝宽小于1mm

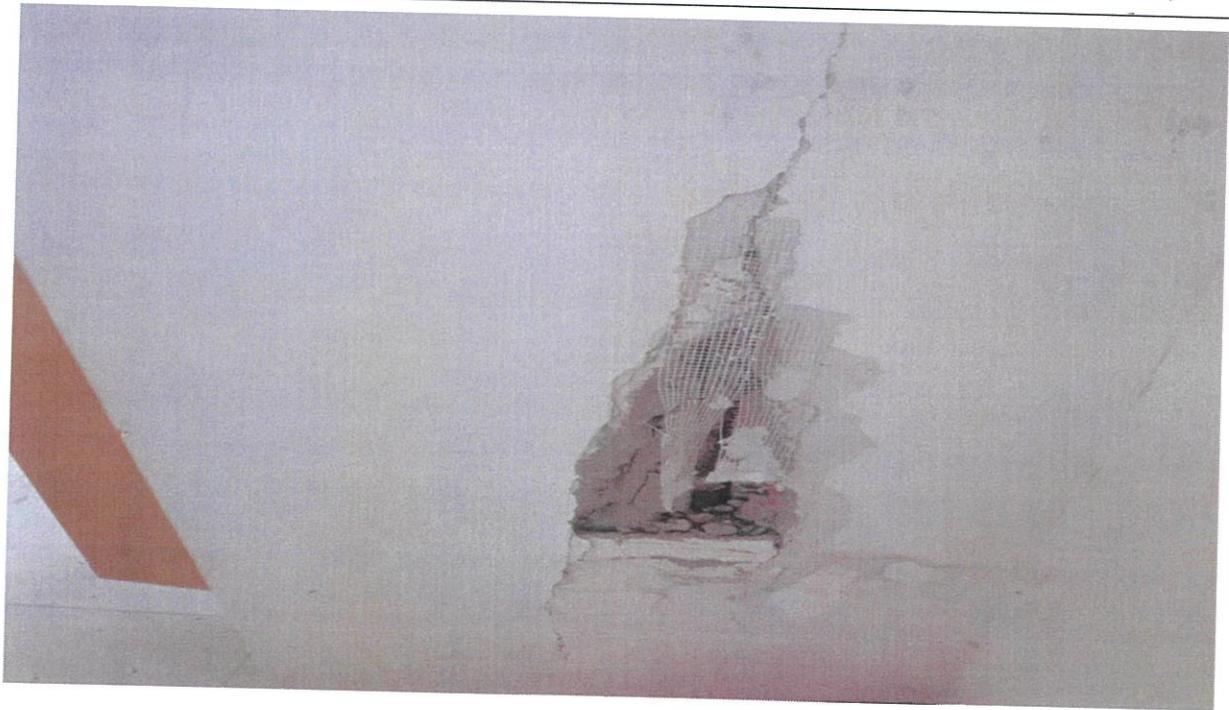
97	三层柱 1/F	柱子因主筋锈蚀导致混凝土竖向开裂，保护层严重剥落，主筋外露锈蚀
98	三层柱 1/D	柱子因主筋锈蚀导致混凝土竖向开裂，保护层严重剥落，主筋外露锈蚀
99	三层柱 5/F	柱子因主筋锈蚀导致混凝土竖向开裂，缝宽小于 1mm
100	三层墙 7/N-R	墙体局部轻微渗水，侵蚀
101	三层墙 5/N-R	墙体局部轻微渗水，侵蚀
102	四层梁 7/N-R	梁侧因主筋锈蚀产生沿主筋方向的裂缝，缝宽大于 1mm
103	四层梁 5-7/R	梁底因主筋锈蚀产生沿主筋方向的裂缝，缝宽小于 1mm
104	四层梁 5/N-R	梁底因主筋锈蚀产生沿主筋方向的裂缝，缝宽小于 1mm
105	四层梁 1/N-R	梁底因主筋锈蚀产生沿主筋方向的裂缝，缝宽小于 1mm
106	四层梁 1-3/R	梁侧因主筋锈蚀产生沿主筋方向的裂缝，缝宽小于 1mm
107	四层梁 1/M-N	梁侧因主筋锈蚀产生沿主筋方向的裂缝，缝宽大于 1mm
108	四层梁 7/K-L	梁侧因主筋锈蚀产生沿主筋方向的裂缝，缝宽小于 1mm
109	四层梁 7/J-K	梁侧因主筋锈蚀产生沿主筋方向的裂缝，缝宽小于 1mm
110	四层梁 5-7/J	梁侧因主筋锈蚀产生沿主筋方向的裂缝，保护层局部剥落，主筋外露锈蚀
111	四层梁 5-7/H	梁侧因主筋锈蚀产生沿主筋方向的裂缝，保护层局部剥落，主筋外露锈蚀
112	四层梁 7/H-J	梁侧因主筋锈蚀产生沿主筋方向的裂缝，保护层局部剥落，主筋外露锈蚀
113	四层梁 6/H-J	梁底因主筋锈蚀产生沿主筋方向的裂缝，缝宽小于 1mm
114	四层梁 5/F-H	梁侧因主筋锈蚀产生沿主筋方向的裂缝，缝宽小于 1mm
115	四层梁 1-3/G	梁底因主筋锈蚀产生沿主筋方向的裂缝，缝宽小于 1mm
116	四层梁 3-4/G	梁侧因主筋锈蚀产生沿主筋方向的裂缝，保护层局部剥落，主筋外露锈蚀
117	四层梁 3-4/F	梁底混凝土保护层因钢筋锈蚀导致局部剥落、露筋
118	四层梁 1-3/A	梁底因主筋锈蚀产生沿主筋方向的裂缝，缝宽小于 1mm
119	四层梁 5-7/B	梁底因主筋锈蚀产生沿主筋方向的裂缝，缝宽小于 1mm

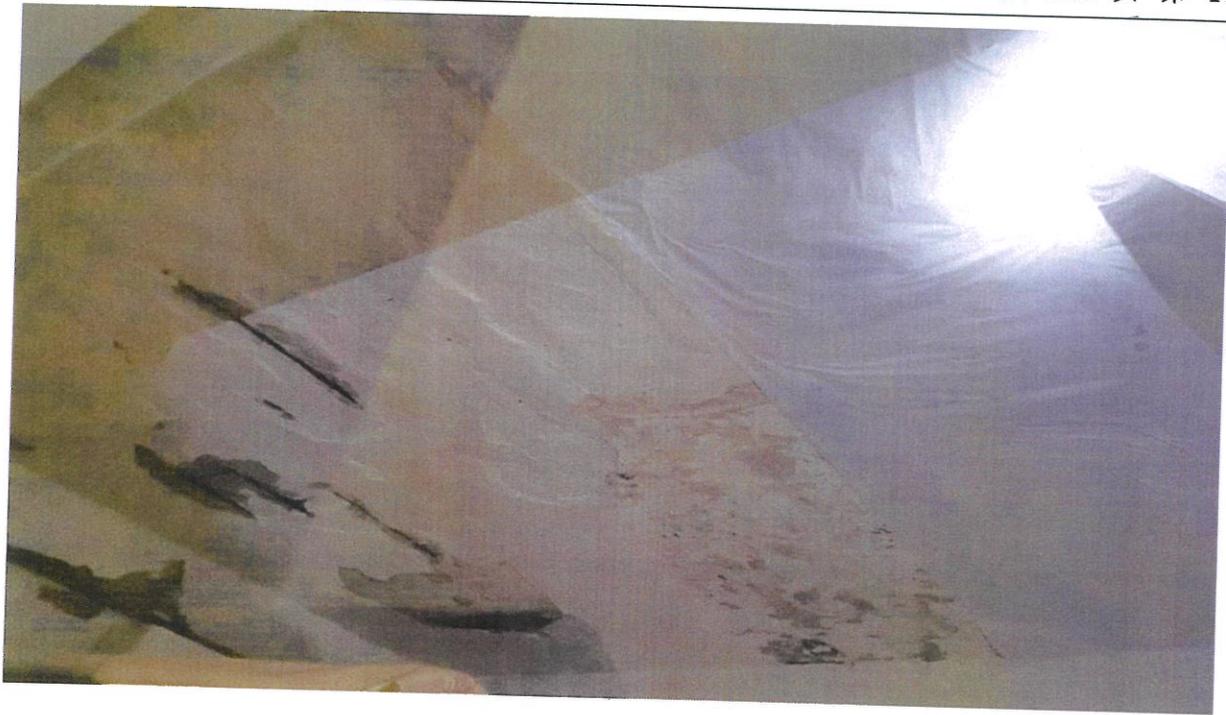
四层板 3~5/N~R

120	四层梁 7/D-F	梁侧因主筋锈蚀产生沿主筋方向的裂缝，缝宽小于 1mm
121	四层板 5-7/N-R	板底因钢筋锈蚀导致混凝土保护层轻微鼓起、开裂
122	四层板 3-5/N-R	板底混凝土保护层因钢筋锈蚀导致局部脱落、露筋
123	四层板 3-4/M-N	板底因钢筋锈蚀导致混凝土保护层轻微鼓起、开裂
124	四层板 1-2/M-N	板底混凝土保护层因钢筋锈蚀导致局部脱落、露筋
125	四层板 5-7/H-J	板底混凝土保护层因钢筋锈蚀导致局部脱落、露筋
126	四层板 5-7/G-H	板底因钢筋锈蚀导致混凝土保护层轻微鼓起、开裂
127	四层板 1-2/F-G	板底混凝土保护层因钢筋锈蚀导致局部脱落、露筋

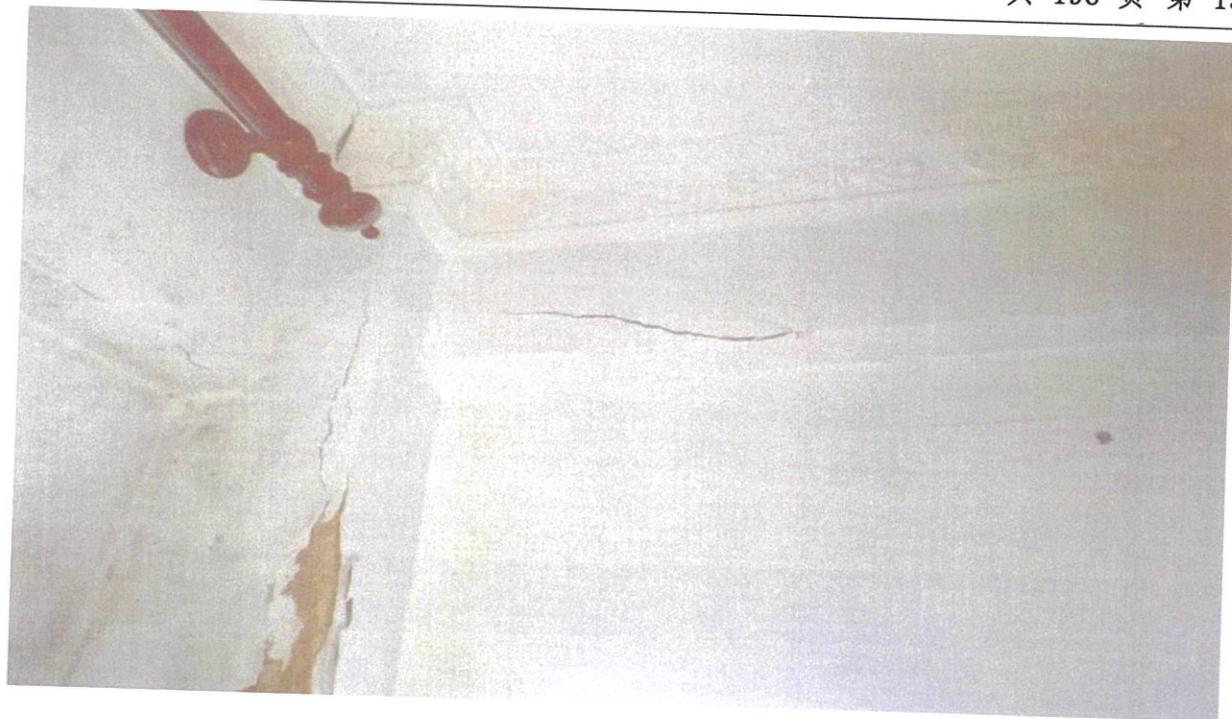
五层梁 5/N~R

153	五层梁 3-5/R	梁底混凝土保护层因钢筋锈蚀导致局部剥落、露筋
154	五层梁 5/N-R	梁侧因主筋锈蚀产生沿主筋方向的裂缝，缝宽小于 1mm
155	五层梁 1/N-R	梁底因主筋锈蚀产生沿主筋方向的裂缝，缝宽大于 1mm
156	五层梁 1-3/R	梁底因主筋锈蚀产生沿主筋方向的裂缝，保护层局部剥落，主筋外露锈蚀
157	五层梁 5/L-M	梁侧因主筋锈蚀产生沿主筋方向的裂缝，保护层局部剥落，主筋外露锈蚀
158	五层梁 1/K-M	梁底因主筋锈蚀产生沿主筋方向的裂缝，缝宽大于 1mm
159	五层梁 1/M-N	梁底因主筋锈蚀产生沿主筋方向的裂缝，缝宽大于 1mm
160	五层梁 1/G-J	梁底因主筋锈蚀产生沿主筋方向的裂缝，保护层局部剥落，主筋外露锈蚀
161	五层梁 1/F-G	梁底混凝土保护层因钢筋锈蚀导致严重剥落、露筋
162	五层梁 1-3/F	梁侧因主筋锈蚀产生沿主筋方向的裂缝，保护层局部剥落，主筋外露锈蚀
163	五层梁 5/F-H	梁侧因主筋锈蚀产生沿主筋方向的裂缝，保护层局部剥落，主筋外露锈蚀
164	五层梁 6/G-H	梁侧因主筋锈蚀产生沿主筋方向的裂缝，保护层局部剥落，主筋外露锈蚀
165	五层梁 8/G-H	梁侧因主筋锈蚀产生沿主筋方向的裂缝，缝宽大于 1mm
166	五层梁 5-7/D	梁底混凝土保护层因钢筋锈蚀导致局部脱落、露筋
167	五层梁 5-7/B	梁底因主筋锈蚀产生沿主筋方向的裂缝，缝宽小于 1mm
168	五层梁 7/B-D	梁底因主筋锈蚀产生沿主筋方向的裂缝，缝宽小于 1mm
169	五层板 1-3/K-M	板底混凝土保护层因钢筋锈蚀导致局部脱落、露筋
170	五层板 3-4/G-J	板底因钢筋锈蚀导致混凝土保护层轻微鼓起、开裂
171	五层板 6-8/G-H	板底混凝土保护层因钢筋锈蚀导致局部脱落、露筋
172	五层柱 5/R	柱子因主筋锈蚀导致混凝土竖向开裂，缝宽小于 1mm
173	五层柱 3/N	柱子因主筋锈蚀导致混凝土竖向开裂，缝宽小于 1mm
174	五层柱 3/M	柱子因主筋锈蚀导致混凝土竖向开裂，缝宽大于 1mm
175	五层柱 1/M	柱子因主筋锈蚀导致混凝土竖向开裂，缝宽大于 1mm

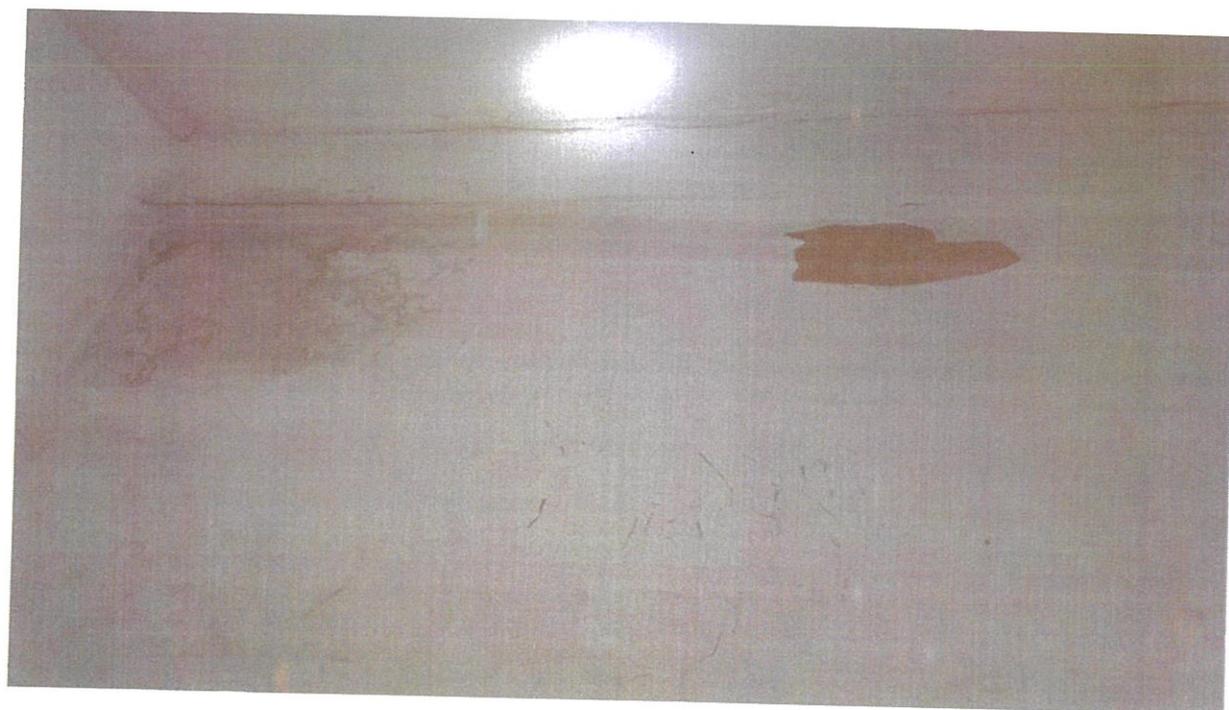
五层墙 4~5/G

蚀
182	五层柱 1/G	柱子因主筋锈蚀导致混凝土竖向开裂, 保护层局部剥落
183	五层柱 3/G	柱子因主筋锈蚀导致混凝土竖向开裂, 缝宽小于 1mm
184	五层柱 3/F	柱子混凝土保护层局部脱落、主筋外露锈蚀
185	五层柱 1/F	柱子混凝土保护层局部脱落、主筋外露锈蚀
186	五层柱 1/D	柱子因主筋锈蚀导致混凝土竖向开裂, 保护层严重剥落, 主筋外露锈蚀
187	五层墙 4-5/G	墙体局部轻微渗水, 侵蚀
188	六层梁 1/K-M	梁侧因主筋锈蚀产生沿主筋方向的裂缝, 缝宽小于 1mm
189	六层梁 7/J-K	梁侧因钢筋锈蚀导致混凝土保护层轻微鼓起、开裂
190	六层梁 5-7/H	梁底因主筋锈蚀产生沿主筋方向的裂缝, 缝宽大于 1mm
191	六层梁 8/G-H	梁侧因主筋锈蚀产生沿主筋方向的裂缝, 缝宽小于 1mm
192	六层梁 1-3/F	梁侧因钢筋锈蚀导致混凝土保护层局部脱落、露筋
193	六层柱 1/J	柱子因主筋锈蚀导致混凝土竖向开裂, 缝宽大于 1mm
194	六层柱 1/K	柱子因主筋锈蚀导致混凝土竖向开裂, 缝宽大于 1mm
195	六层柱 5/N	柱子因主筋锈蚀导致混凝土竖向开裂, 保护层严重剥落, 主筋外露锈蚀
196	六层柱 5/R	柱子因主筋锈蚀导致混凝土竖向开裂, 缝宽大于 1mm
197	六层柱 3/R	柱子因主筋锈蚀导致混凝土竖向开裂, 缝宽大于 1mm
198	六层柱 1/R	柱子因主筋锈蚀导致混凝土竖向开裂, 缝宽小于 1mm
199	六层柱 1/N	柱子因主筋锈蚀导致混凝土竖向开裂, 缝宽大于 1mm
200	六层柱 3/M	柱子因主筋锈蚀导致混凝土竖向开裂, 缝宽大于 1mm
201	六层柱 7/J	柱子因主筋锈蚀导致混凝土竖向开裂, 缝宽大于 1mm
202	六层柱 5/H	柱子因主筋锈蚀导致混凝土竖向开裂, 缝宽大于 1mm
203	六层柱 3/F	柱子因主筋锈蚀导致混凝土竖向开裂, 缝宽大于 1mm
204	六层柱 1/F	柱子因主筋锈蚀导致混凝土竖向开裂, 缝宽大于 1mm
205	七层梁 7/N-P	梁底因主筋锈蚀产生沿主筋方向的裂缝, 保护层局部剥落, 主筋外露锈蚀

外墙、内墙墙体质量一般，水平砌缝大致水平，纵向砌缝互相错开，砌体咬口紧密，砌缝饱满。墙体无倾斜变形；三层：7/N-R 轴、5/N-R 轴墙体局部轻微渗水，侵蚀；五层：4-5/G 轴墙体局部轻微渗水，侵蚀；七层墙 7/N-R 墙体局部轻微渗水，侵蚀。以上砌体结构构件均未达到《危险房屋鉴定标准》JGJ125-2016 第 5.4 节相关规定，相应处为非危险点；一层 1/L-M 轴窗洞口处四周墙体存在明显开裂；七层 1/K-M 墙体出现多条横向裂缝达到《危险房屋鉴定标准》JGJ125-2016 第 5.4 节相关规定，相应处为危险点。
