三亚市G223-亚龙湾路交叉口  
交通改造工程项目电信光缆迁改工程  
“5·4”物体打击意外事件调查报告

吉阳区政府事件调查组  
2024年9月22日

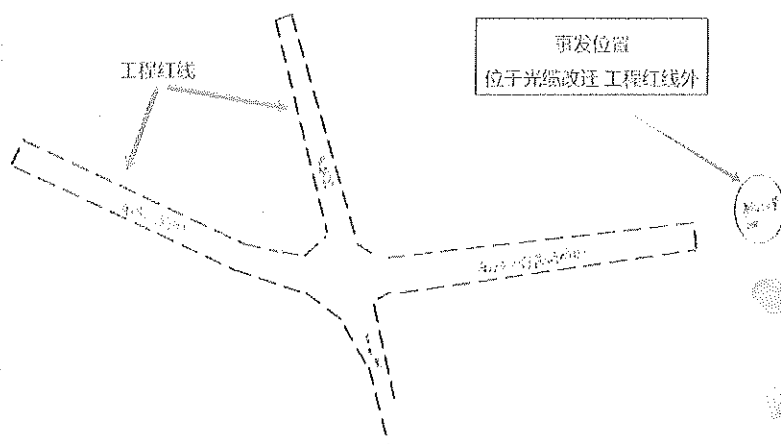
图1 事件发生点位与电信光缆迁改工程红线位置关系图

经事件调查组调查，事件发生地点位于三亚市G223-亚龙湾路交叉口交通改造工程项目电信光缆迁改工程红线外。如下图所示。
