**吉阳落笔江西中铭建筑工程有限公司  
“4·23”一般触电事故调查报告**

**三亚市吉阳区政府事故调查组  
2026 年 7 月 14 日**

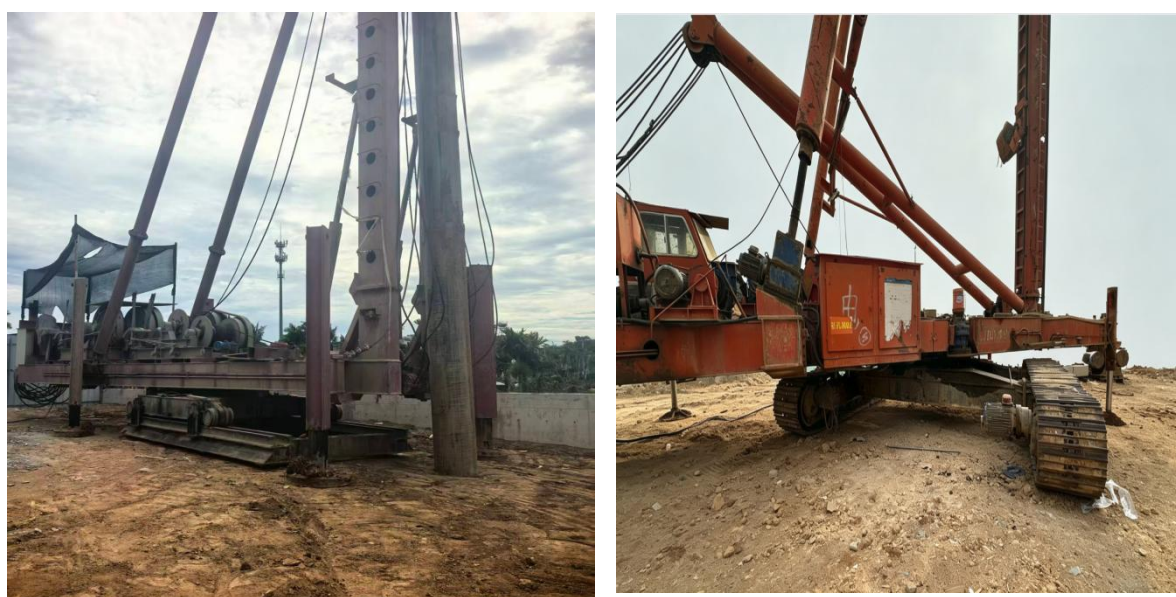
涉事设备为ZJL-120型履带式长螺杆钻机（以下简称“长螺杆钻机”），一种多功能灌注桩成孔机械设备，江西中铭自有施工设备。见图1。

图1 涉事ZJL-120型履带式长螺杆钻机

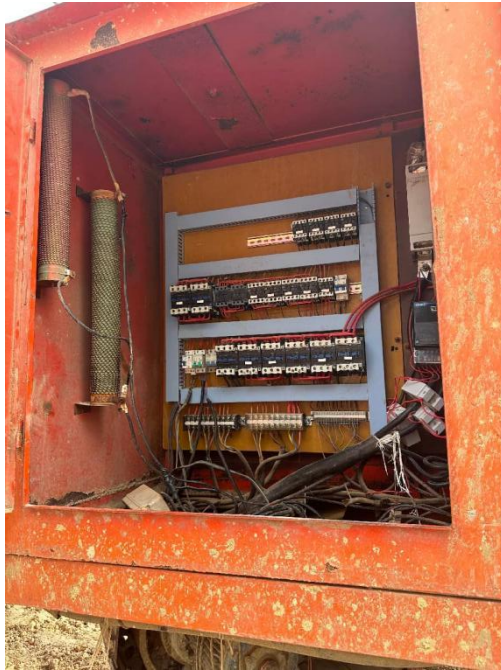
涉事设备为ZJL-120型履带式长螺杆钻机自带380V三相异步电动机及控制箱，电源线长约 50米。见图2。

图2 涉事ZJL-120型履带式长螺杆钻机配电箱

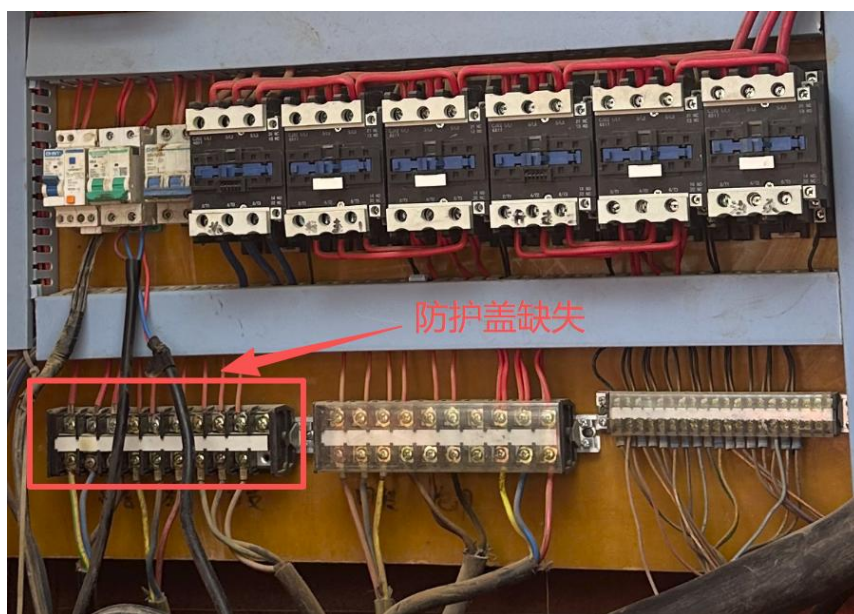
### 1.设备存在电气安全隐患

图3 涉事长螺杆钻机配电箱防护盖缺失情况图

长螺杆钻机操作维护人员未接受安全培训、在设备整理维护过程中未严格执行停电、验电、挂牌、上锁制度，未佩戴绝缘手套、绝缘鞋等劳动防护用品，螺杆钻机维护管理有疏漏，配电箱

内接线端子排的防护盖缺失未引起重视，在无监护、无交底、无安全防护措施的情况下直接接触无防护盖的接线端子排，是导致事故发生的直接人为原因。

立即开展全场用电隐患排查，所有施工机械、临时用电必须按标准配置漏电保护、接地接零保护，严禁私接民用生活电源。

施工设备不得随意占用路边、村民通行区域露天存放，设备停放后必须切断总电源、锁闭电控箱，设置警示标识及隔离防护。
