房屋安全鉴定报告

项目名称：康乐公寓商住楼

鉴定单位：三亚市建设工程检验与房屋安全鉴定中心

报告日期：2023年12月22日

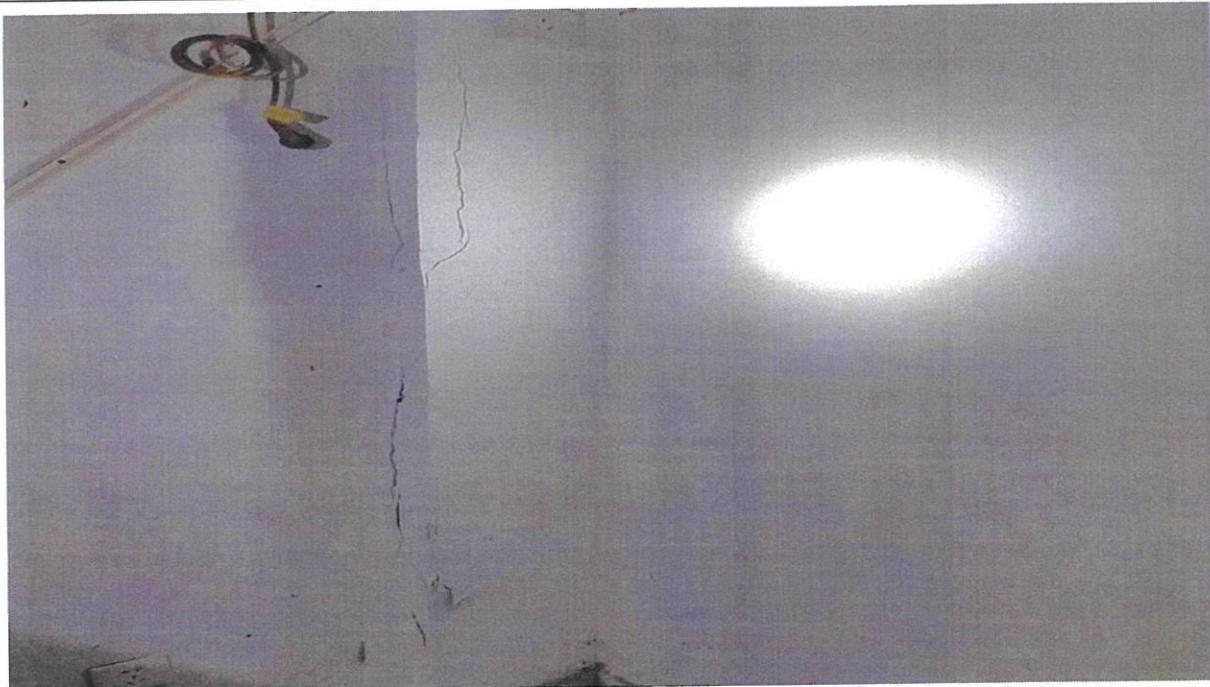
序号	构件位置	检查结果
1	一层柱 3/R	柱子因主筋锈蚀导致混凝土竖向开裂，缝宽大于 1mm
2	一层柱 1/N	柱子下部因主筋锈蚀导致混凝土保护层局部脱落
3	一层柱 3/N	柱子因主筋锈蚀导致混凝土竖向开裂，缝宽大于 1mm
4	一层柱 3/M	柱子因主筋锈蚀已导致混凝土保护层严重脱落
5	一层柱 1/K	柱子因主筋锈蚀导致混凝土竖向开裂，缝宽小于 1mm

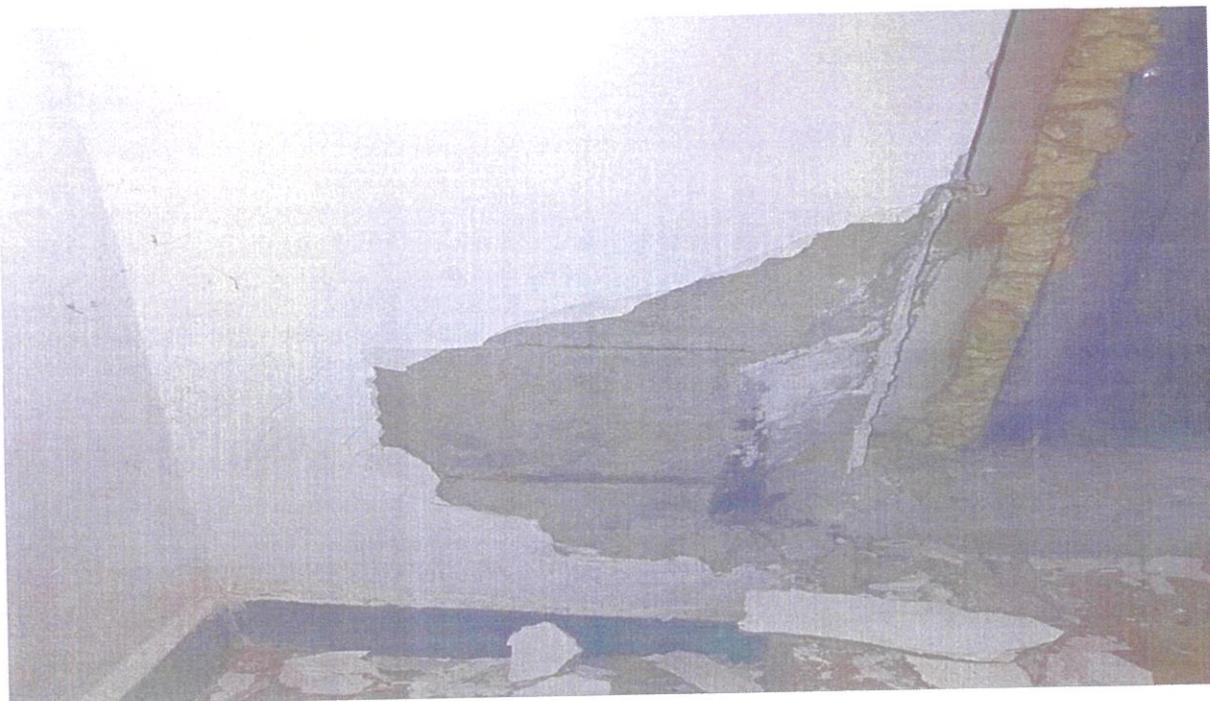
6	一层柱 3/K	柱子下部因主筋锈蚀导致混凝土保护层局部脱落
7	一层柱 3/G	柱子因主筋锈蚀导致混凝土竖向开裂，保护层严重剥落，主筋外露锈蚀
8	一层柱 1/G	柱子因主筋锈蚀导致混凝土竖向开裂，保护层严重剥落，主筋外露锈蚀
9	一层柱 1/F	柱子因主筋锈蚀导致混凝土竖向开裂，缝宽大于 1mm
10	一层柱 3/F	柱子因主筋锈蚀导致混凝土竖向开裂，保护层严重剥落，主筋外露锈蚀
11	一层柱 3/D	柱子下部因主筋锈蚀导致混凝土保护层轻微脱落，主筋外露锈蚀
12	一层柱 5/R	柱子因主筋锈蚀导致混凝土竖向开裂，保护层严重剥落，主筋外露锈蚀
13	一层柱 5/F	柱子因主筋锈蚀导致混凝土竖向开裂，保护层严重剥落，主筋外露锈蚀
14	一层柱 5/D	柱子因主筋锈蚀导致混凝土竖向开裂，保护层严重剥落，主筋外露锈蚀
15	一层柱 7/H	柱子因主筋锈蚀导致混凝土竖向开裂，缝宽大于 1mm
16	一层柱 5/K	柱子因主筋锈蚀导致混凝土竖向开裂，保护层严重剥落，主筋外露锈蚀
17	一层柱 7/K	柱子下部因主筋锈蚀导致混凝土保护层局部脱落，主筋外露锈蚀
18	一层柱 5/L	柱子因主筋锈蚀导致混凝土竖向开裂，保护层严重剥落，主筋外露锈蚀
19	一层柱 5/N	柱子因主筋锈蚀导致混凝土竖向开裂，缝宽大于 1mm
20	一层柱 7/R	柱子因主筋锈蚀导致混凝土竖向开裂，缝宽大于 1mm
21	二层梁 3-5/R	梁侧因主筋锈蚀产生沿主筋方向的裂缝，缝宽大于 1mm
22	二层梁 1-3/G	梁侧因主筋锈蚀产生沿主筋方向的裂缝，缝宽小于 1mm
23	二层梁 1-3/A	梁底混凝土保护层因钢筋锈蚀导致局部脱落、露筋
24	二层梁 3-5/P	梁底混凝土保护层因钢筋锈蚀而严重脱落、露筋
25	二层梁 4-5/M	梁底混凝土保护层因钢筋锈蚀导致局部脱落、露筋
26	二层梁 4/J-K	梁底因主筋锈蚀产生沿主筋方向的裂缝，缝宽小于 1mm
27	二层梁 1-3/M	梁底因主筋锈蚀产生沿主筋方向的裂缝，缝宽大于 1mm
28	二层梁 5/N-R	梁底因主筋锈蚀产生沿主筋方向的裂缝，缝宽大于 1mm
29	二层梁 5-7/F	梁底因主筋锈蚀产生沿主筋方向的裂缝，缝宽小于 1mm

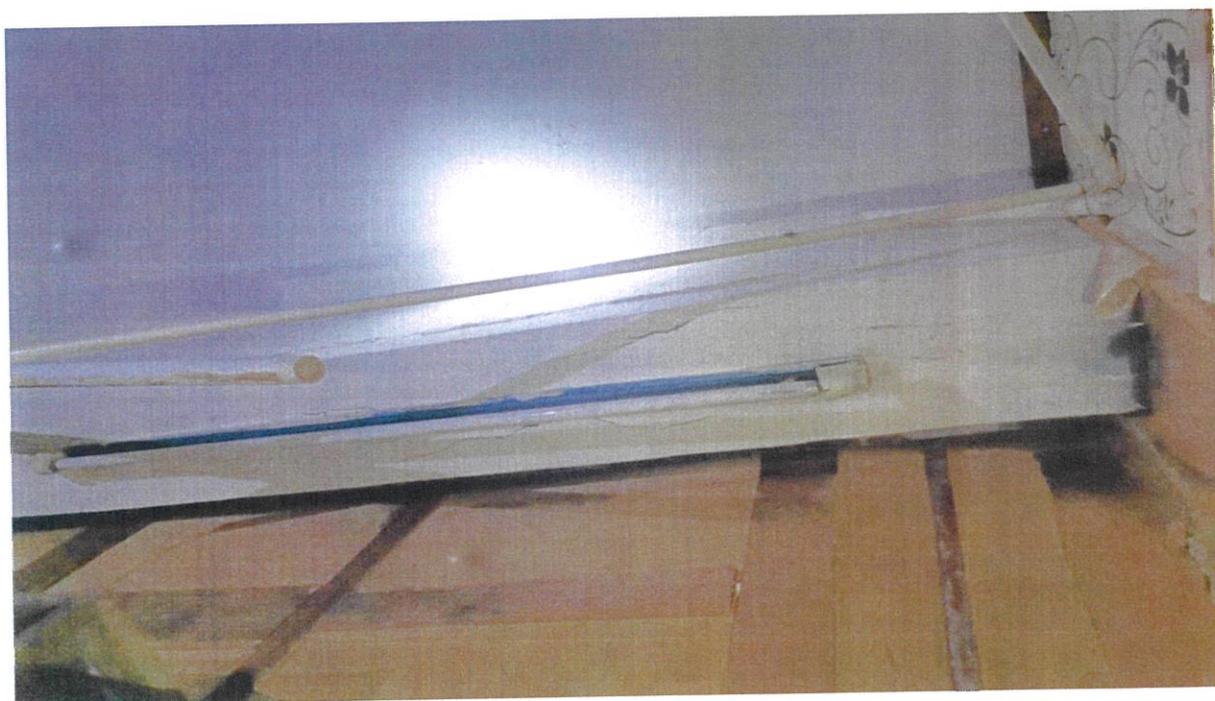
二层梁 5~7/K

30	二层梁 5-7/K	梁底因主筋锈蚀产生沿主筋方向的裂缝，缝宽大于 1mm
31	二层梁 5-7/R	梁底因主筋锈蚀产生沿主筋方向的裂缝，缝宽大于 1mm
32	二层板 1-3/A-C	板底混凝土保护层因钢筋锈蚀导致局部脱落、露筋
33	二层板 3-5/N-R	板底混凝土保护层因钢筋锈蚀导致局部脱落、露筋
34	一层墙 1/K-M	窗洞口处四周墙体存在明显开裂

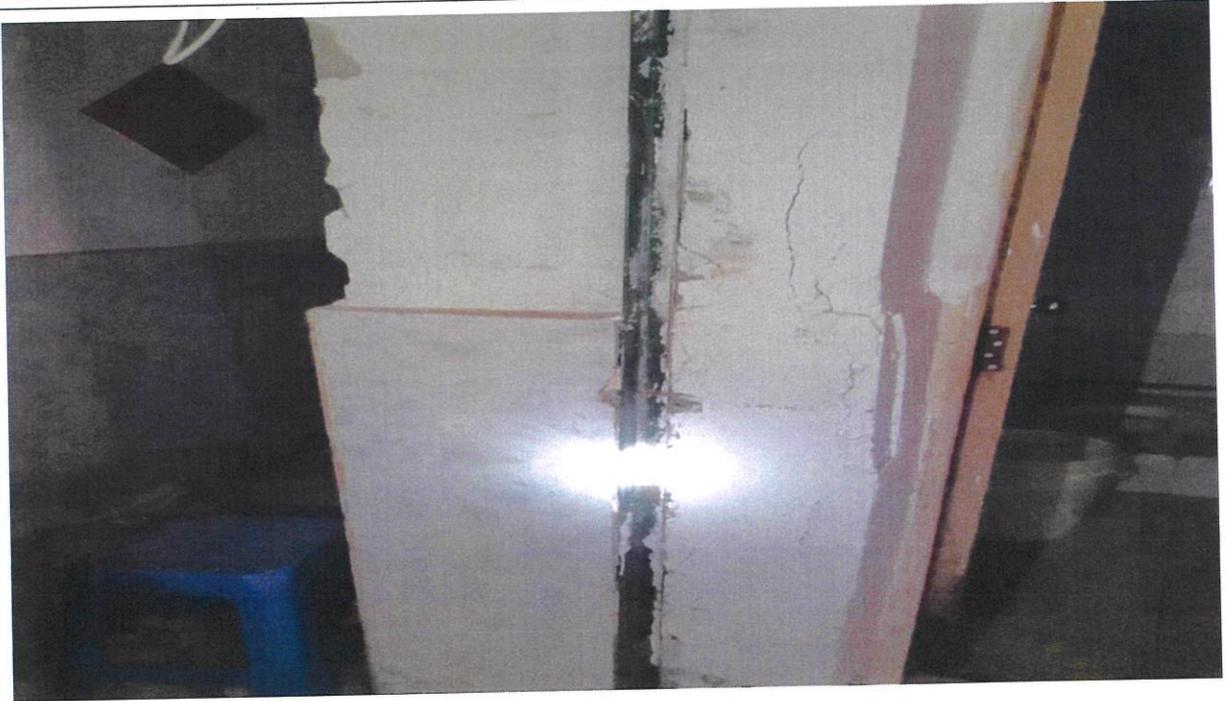
二层柱 3/N

露锈蚀；二层：1/R轴、1/N轴、3/N轴、1/K轴、1/M轴、3/M轴、5/J轴、7/J轴、3/J轴、1/J轴、1/G轴、3/G轴、3/F轴、3/D轴、7/D轴柱子因主筋锈蚀导致混凝土竖向开裂，缝宽大于1mm；5/N轴、5/H轴、1/F轴、5/F轴柱子因主筋锈蚀导致混凝土竖向开裂，保护层严重剥落，主筋外露锈蚀；三层：7/N轴、5/N轴、5/R轴、3/R轴、3/N轴、1/N轴、5/K轴、5/J轴、5/H轴、1/J轴柱子因主筋锈蚀导致混凝土竖向开裂，缝宽大于1mm；3/M轴、1/M轴、7/J轴、1/G轴、3/G轴、3/F轴、1/F轴、1/D轴柱子因主筋锈蚀导致混凝土竖向开裂，保护层严重剥落，主筋外露锈蚀；四层：5/N轴、5/R轴、3/R轴、3/N轴、1/N轴、5/J轴、1/J轴、7/D轴、7/F轴柱子因主筋锈蚀导致混凝土竖向开裂，缝宽大于1mm；7/N轴、1/R轴、5/L轴、1/M轴、3/M轴、1/K轴、3/G轴、1/G轴、5/F轴、7/H轴、3/F轴、1/F轴、1/D轴柱子因主筋锈蚀导致混凝土竖向开裂，保护层严重剥落，主筋外露锈蚀；五层：3/M轴、1/M轴、7/L轴柱子因主筋锈蚀导致混凝土竖向开裂，缝宽大于1mm；7/J轴、5/J轴、1/J轴、1/D轴柱子因主筋锈蚀导致混凝土竖向开裂，保护层严重剥落，主筋外露锈蚀；六层：1/J轴、1/K轴、5/R轴、3/R轴、1/N轴、3/M轴、7/J轴、5/H轴、3/F轴、1/F轴柱子因主筋锈蚀导致混凝土竖向开裂，缝宽大于1mm；5/N轴轴柱子因主筋锈蚀导致混凝土竖向开裂，保护层严重剥落，主筋外露锈蚀；七层：5/N轴、3/R轴、1/M轴、3/M轴、1/K轴、7/J轴、5/F轴、1/D轴、1/G轴柱子因主筋锈蚀导致混凝土竖向开裂，缝宽大于1mm；屋顶层：1/J轴因主筋锈蚀导致混凝土竖向开裂，保护层严重剥落，主筋外露锈蚀，1/K轴柱子因主筋锈蚀导致混凝土竖向开裂，缝宽大于1mm。以上混凝土构件达到《危险房屋鉴定标准》JGJ125-2016第5.4节相关规定，相应处构件与其上对应位置的竖向构件均为危险构件；其余混凝土构件损伤情况尚未构成危险点。

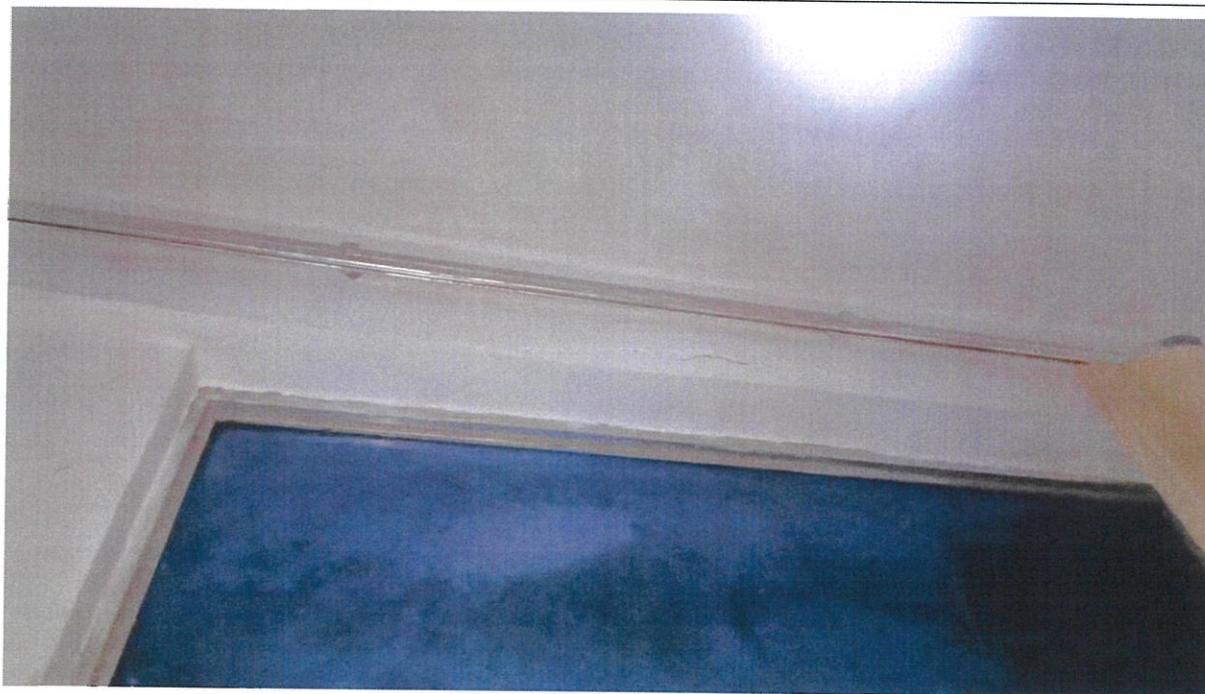
三层梁 1/K~M

明，一层：3-5/R 轴、1-3/M 轴、5/N-R 轴、5-7/K 轴、5-7/R 轴轴梁因主筋锈蚀产生沿主筋方向的裂缝，缝宽大于 1mm；3-5/P 轴梁混凝土保护层因钢筋锈蚀导致严重脱落、露筋；二层：1/K-M 轴、8/L-N 轴、7/J-K 轴、5-7/J 轴、1-3/G 轴、1/G-J 轴、5-7/H 轴、1-3/A 轴、3-5/B 轴梁因主筋锈蚀产生沿主筋方向的裂缝，缝宽大于 1mm；三层：7/N-R 轴、1/M-N 轴梁因主筋锈蚀产生沿主筋方向的裂缝，缝宽大于 1mm；四层：7/N-R 轴、1/N-R 轴、1/K-M 轴、1/M-N 轴、8/G-H 轴梁因主筋锈蚀产生沿主筋方向的裂缝，缝宽大于 1mm；1/F-G 轴梁混凝土保护层因钢筋锈蚀导致严重脱落、露筋；五层：5-7/H 轴梁因主筋锈蚀产生沿主筋方向的裂缝，缝宽大于 1mm；六层：1-3/N 轴、7/J-K 轴梁因主筋锈蚀产生沿主筋方向的裂缝，缝宽大于 1mm；七层：5-7/R 轴、5-7/S 轴、7/J-K 轴、1-3/A 轴、1/G-J 轴、1/F-G 轴梁梁因主筋锈蚀产生沿主筋方向的裂缝，缝宽大于 1mm；1/J-K 轴梁混凝土保护层因钢筋锈蚀导致严重脱落、露筋；屋顶层：1-3/J 轴梁混凝土保护层因钢筋锈蚀导致严重脱落、露筋。以上混凝土构件均达到《危险房屋鉴定标准》JGJ125-2016 第 5.4 节相关规定，相应处构件均为危险点。其余混凝土构件损伤情况尚不构成危险点。

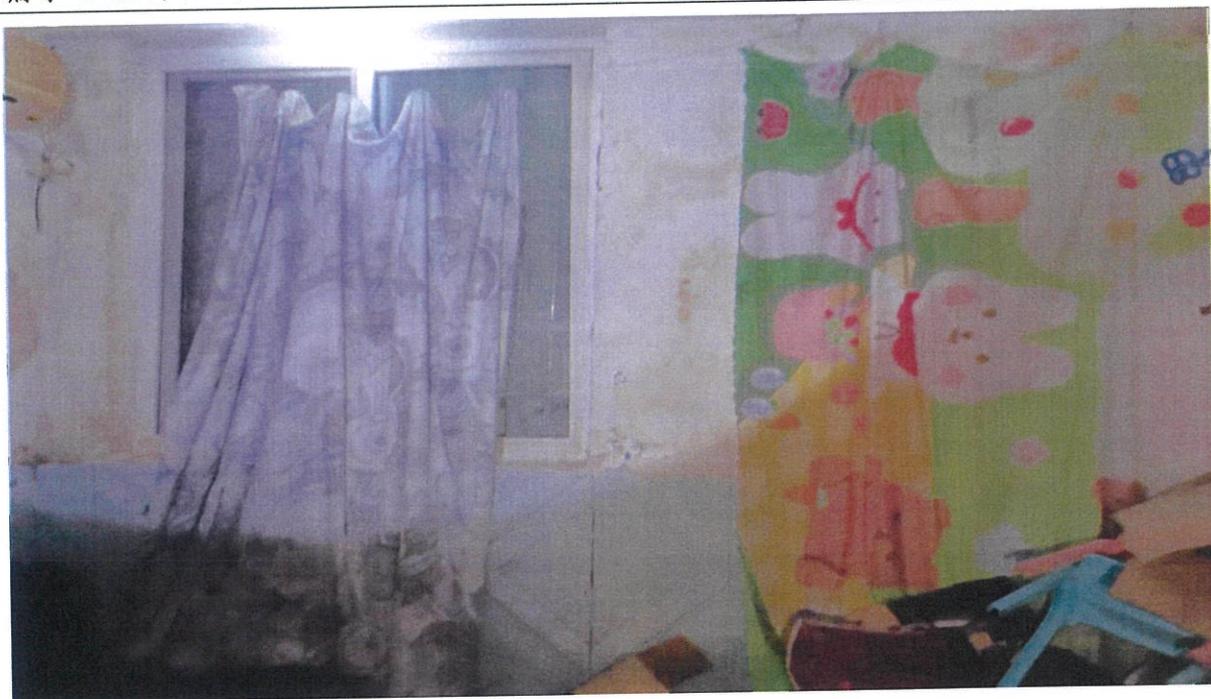
三层墙 7/N~R

外墙、内墙墙体质量一般，水平砌缝大致水平，纵向砌缝互相错开，砌体咬口紧密，砌缝饱满。墙体无倾斜变形；三层：7/N-R 轴、5/N-R 轴墙体局部轻微渗水，侵蚀；五层：4-5/G 轴墙体局部轻微渗水，侵蚀；七层墙 7/N-R 墙体局部轻微渗水，侵蚀。以上砌体结构构件均未达到《危险房屋鉴定标准》JGJ125-2016 第 5.4 节相关规定，相应处为非危险点；一层 1/L-M 轴窗洞口处四周墙体存在明显开裂；七层 1/K-M 墙体出现多条横向裂缝达到《危险房屋鉴定标准》JGJ125-2016 第 5.4 节相关规定，相应处为危险点。

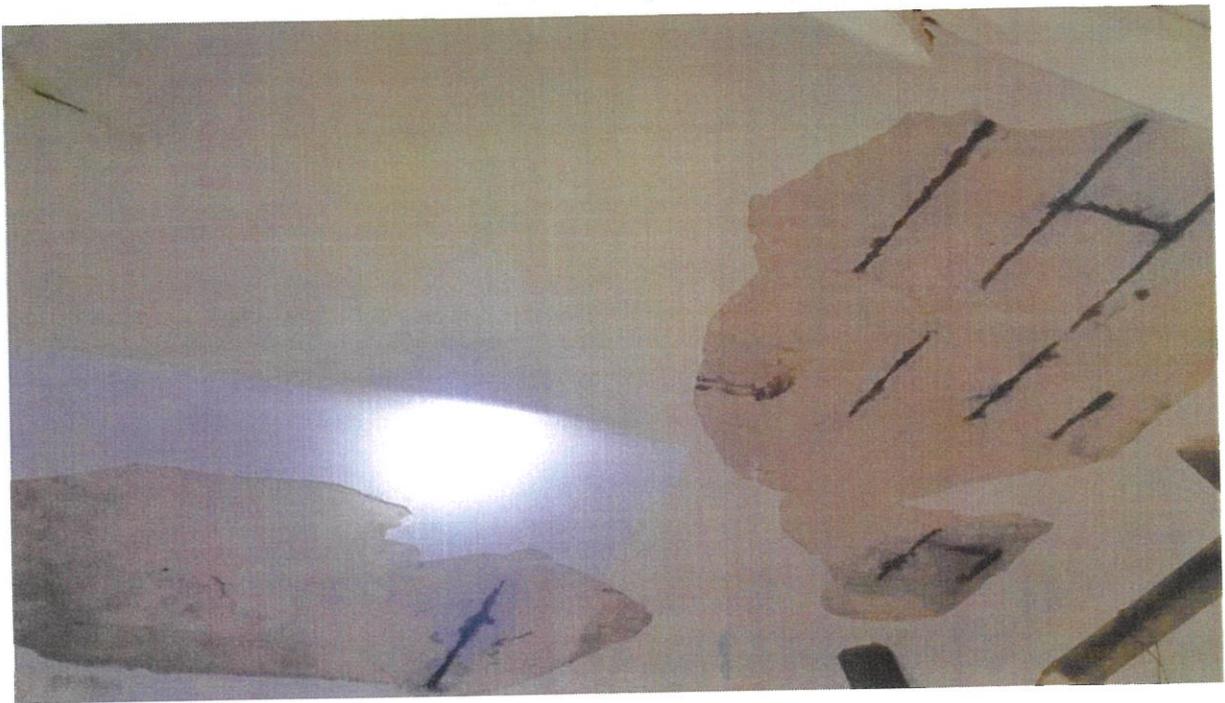
三层板 5~7/H~J

当按裂缝、变形等损伤评定混凝土构件危险状态时，根据现场检查、检测结果表明。二层：5-7/H-J 轴板底混凝土保护层因钢筋锈蚀导致严重脱落、露筋；七层：屋面板 1-3/G-J 轴板底混凝土保护层因钢筋锈蚀导致严重脱落、露筋。以上混凝土构件均达到《危险房屋鉴定标准》JGJ125-2016 第 5.4 节相关规定，相应处为危险点。其余混凝土构件损伤情况均未达到《危险房屋鉴定标准》JGJ125-2016 第 5.4 节相关规

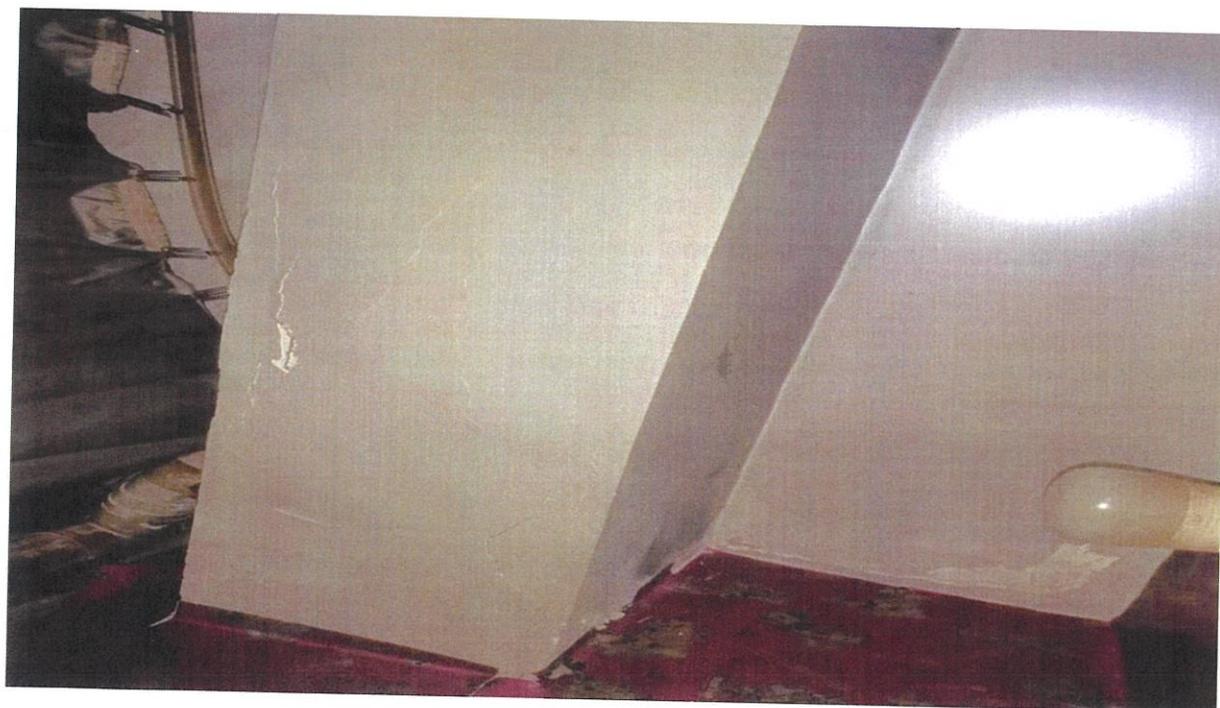
五层梁 5~7/R

151	五层梁 5-7/R	梁底因主筋锈蚀产生沿主筋方向的裂缝，缝宽小于 1mm
152	五层梁 7/N-R	梁侧因主筋锈蚀产生沿主筋方向的裂缝，缝宽大于 1mm

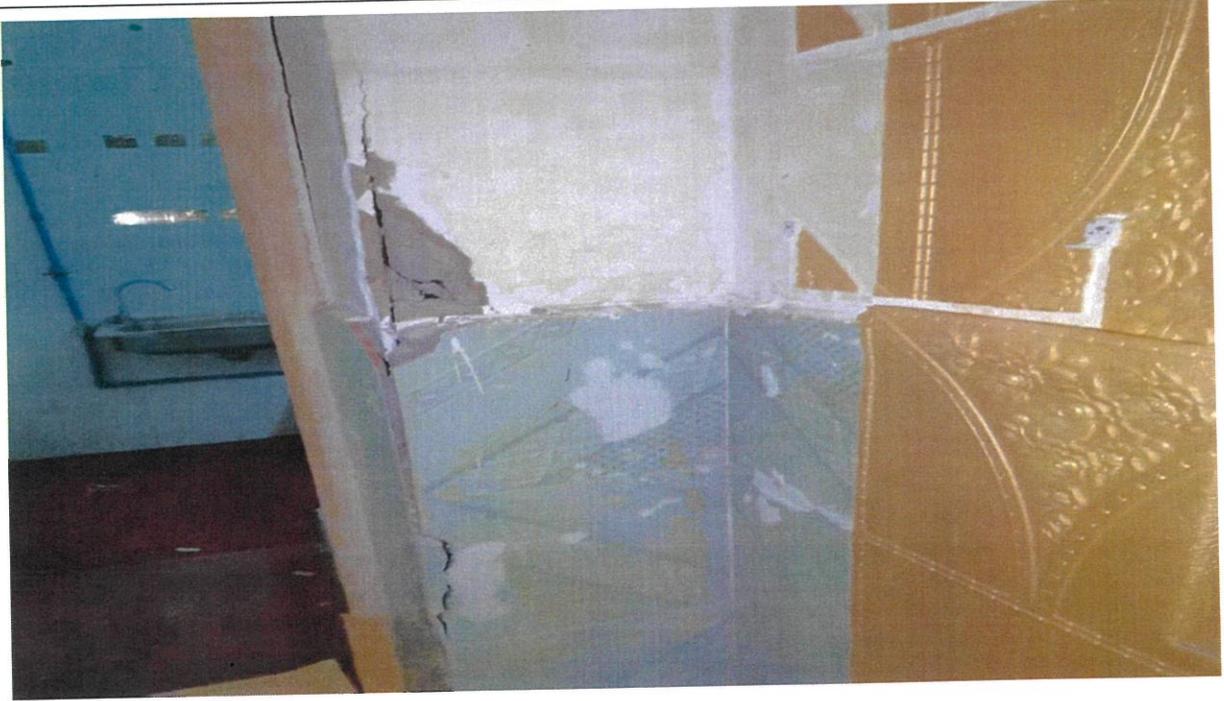
176	五层柱 7/L	柱子因主筋锈蚀导致混凝土竖向开裂，缝宽大于 1mm
177	五层柱 7/J	柱子因主筋锈蚀导致混凝土竖向开裂，保护层严重剥落，主筋外露锈蚀
178	五层柱 5/H	柱子因主筋锈蚀导致混凝土竖向开裂，缝宽小于 1mm
179	五层柱 5/J	柱子因主筋锈蚀导致混凝土竖向开裂，保护层严重剥落，主筋外露锈蚀
180	五层柱 5/F	柱子因主筋锈蚀导致混凝土竖向开裂，缝宽小于 1mm
181	五层柱 1/J	柱子因主筋锈蚀导致混凝土竖向开裂，保护层严重剥落，主筋外露锈蚀

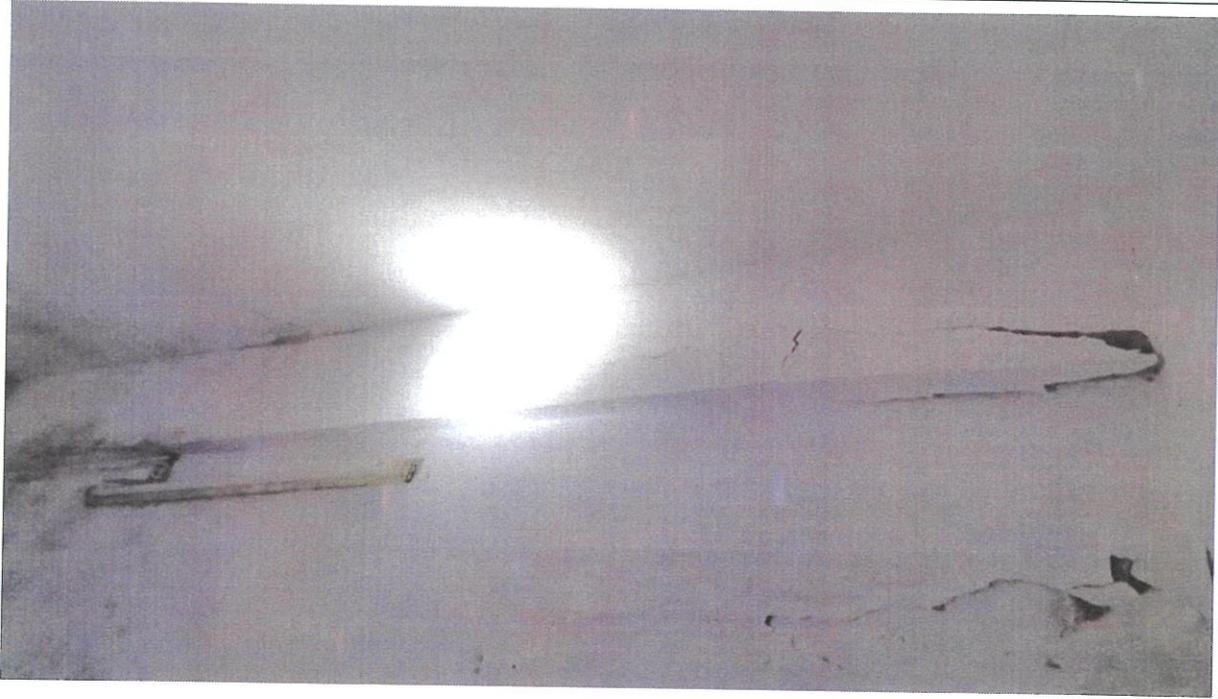
七层梁 1~3/N

206	七层梁 1-3/N	梁侧因主筋锈蚀产生沿主筋方向的裂缝, 缝宽大于 1mm
207	七层梁 1-3/R	梁底因主筋锈蚀产生沿主筋方向的裂缝, 缝宽小于 1mm
208	七层梁 7/J-K	梁底因主筋锈蚀产生沿主筋方向的裂缝, 缝宽大于 1mm
209	七层梁 5-7/B	梁底因主筋锈蚀产生沿主筋方向的裂缝, 保护层局部剥落, 主筋外露锈蚀
210	七层柱 5/N	柱子因主筋锈蚀导致混凝土竖向开裂, 缝宽大于 1mm
211	七层柱 3/R	柱子因主筋锈蚀导致混凝土竖向开裂, 缝宽大于 1mm
212	七层柱 7/N	柱子因主筋锈蚀导致混凝土竖向开裂, 缝宽小于 1mm

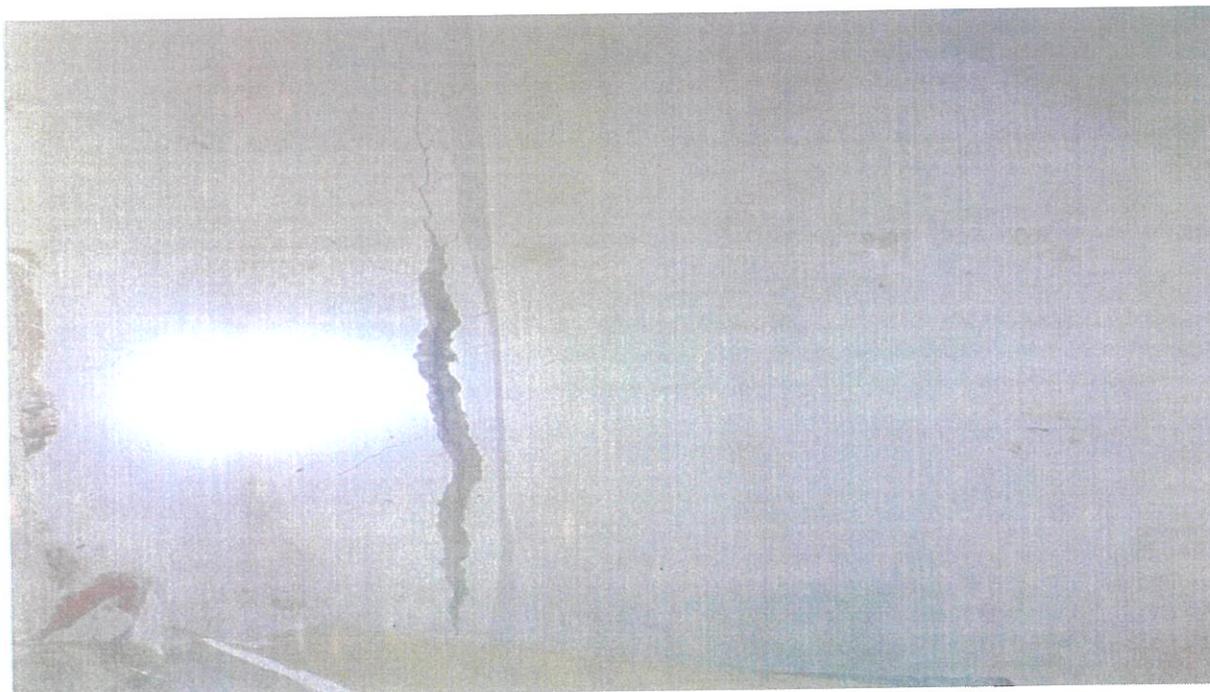
213	七层柱 1/M	柱子因主筋锈蚀导致混凝土竖向开裂，缝宽大于 1mm
214	七层柱 3/M	柱子因主筋锈蚀导致混凝土竖向开裂，缝宽大于 1mm
215	七层柱 1/K	柱子因主筋锈蚀导致混凝土竖向开裂，缝宽大于 1mm
216	七层柱 7/J	柱子因主筋锈蚀导致混凝土竖向开裂，缝宽大于 1mm
217	七层柱 5/J	柱子因主筋锈蚀导致混凝土竖向开裂，缝宽小于 1mm
218	七层柱 5/F	柱子因主筋锈蚀导致混凝土竖向开裂，缝宽大于 1mm
219	七层柱 1/D	柱子因主筋锈蚀导致混凝土竖向开裂，缝宽大于 1mm
220	七层柱 1/G	柱子因主筋锈蚀导致混凝土竖向开裂，缝宽大于 1mm
221	屋面梁 1/J-K	梁底混凝土保护层因钢筋锈蚀导致严重剥落、露筋
222	屋面梁 7/N-R	梁底因主筋锈蚀产生沿主筋方向的裂缝，保护层局部剥落，主筋外露锈蚀
223	屋面梁 5-7/R	梁底因主筋锈蚀产生沿主筋方向的裂缝，缝宽大于 1mm
224	屋面梁 5-7/S	梁底因主筋锈蚀产生沿主筋方向的裂缝，缝宽大于 1mm
225	屋面梁 5/N-R	梁底因主筋锈蚀产生沿主筋方向的裂缝，缝宽小于 1mm
226	屋面梁 1/M-N	梁底因主筋锈蚀产生沿主筋方向的裂缝，保护层局部剥落，主筋外露锈蚀
227	屋面梁 1/K-M	梁底因主筋锈蚀产生沿主筋方向的裂缝，保护层局部剥落，主筋外露锈蚀
228	屋面梁 4/K-L	梁底因主筋锈蚀产生沿主筋方向的裂缝，保护层局部剥落，主筋外露锈蚀
229	屋面梁 5-7/J	梁侧因钢筋锈蚀导致混凝土保护层轻微鼓起、开裂
230	屋面梁 7/J-K	梁底因主筋锈蚀产生沿主筋方向的裂缝，缝宽大于 1mm
231	屋面梁 8/F-H	梁底因主筋锈蚀产生沿主筋方向的裂缝，保护层局部剥落，主筋外露锈蚀
232	屋面梁 1/A-C	梁底因主筋锈蚀产生沿主筋方向的裂缝，保护层局部剥落，主筋外露锈蚀
233	屋面梁 1-3/A	梁底因主筋锈蚀产生沿主筋方向的裂缝，缝宽大于 1mm
234	屋面梁 1/G-J	梁侧因主筋锈蚀产生沿主筋方向的裂缝，缝宽大于 1mm
235	屋面梁 1/F-G	梁侧因主筋锈蚀产生沿主筋方向的裂缝，缝宽大于 1mm

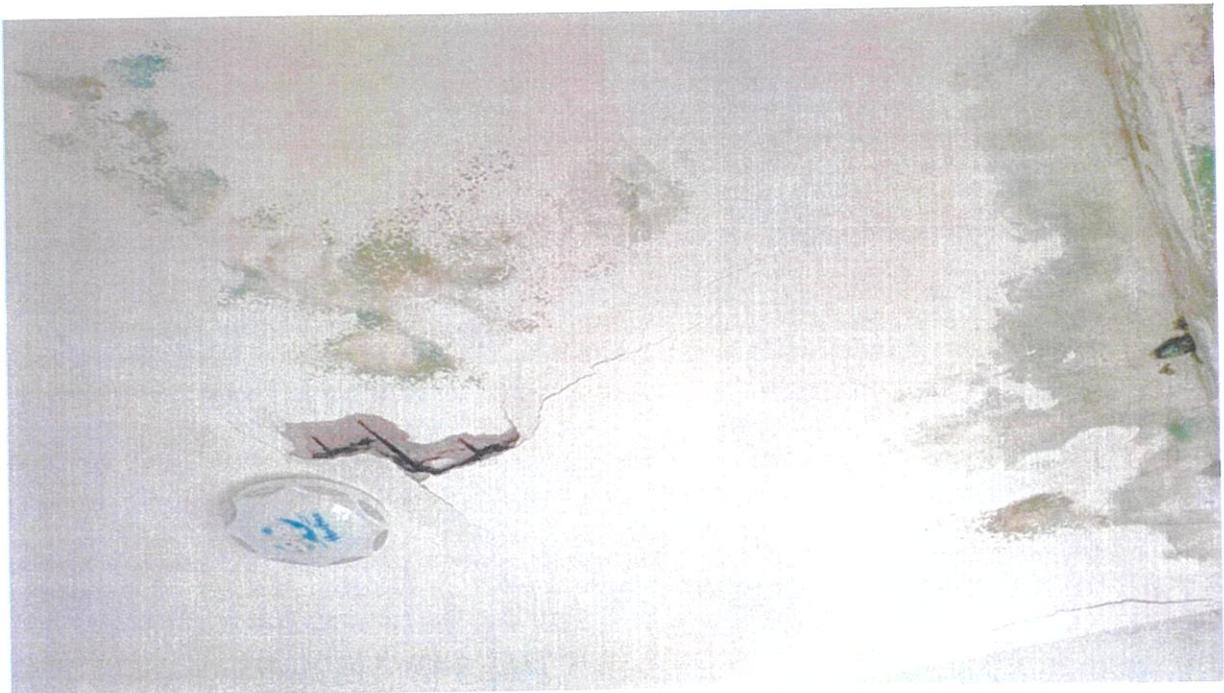
屋面板 5~7/N~P

236	屋面板 5-7/N-P	板底因钢筋锈蚀导致混凝土保护层轻微鼓起、开裂，钢筋外露锈蚀
237	屋面板 1-2/M-N	板底因钢筋锈蚀导致混凝土保护层轻微鼓起、开裂，钢筋外露锈蚀
238	屋面板 1-3/K-M	板底混凝土保护层因钢筋锈蚀导致局部脱落、露筋
239	屋面板 4-5/K-L	板底混凝土保护层因钢筋锈蚀导致局部脱落、露筋
240	屋面板 7-8/F-H	板底因钢筋锈蚀导致混凝土保护层轻微鼓起、开裂
241	屋面板 1-3/G-J	板底因钢筋锈蚀导致混凝土保护层较大范围保护层剥落，主筋外露锈蚀
242	七层墙 7/N-R	墙体局部轻微渗水，侵蚀

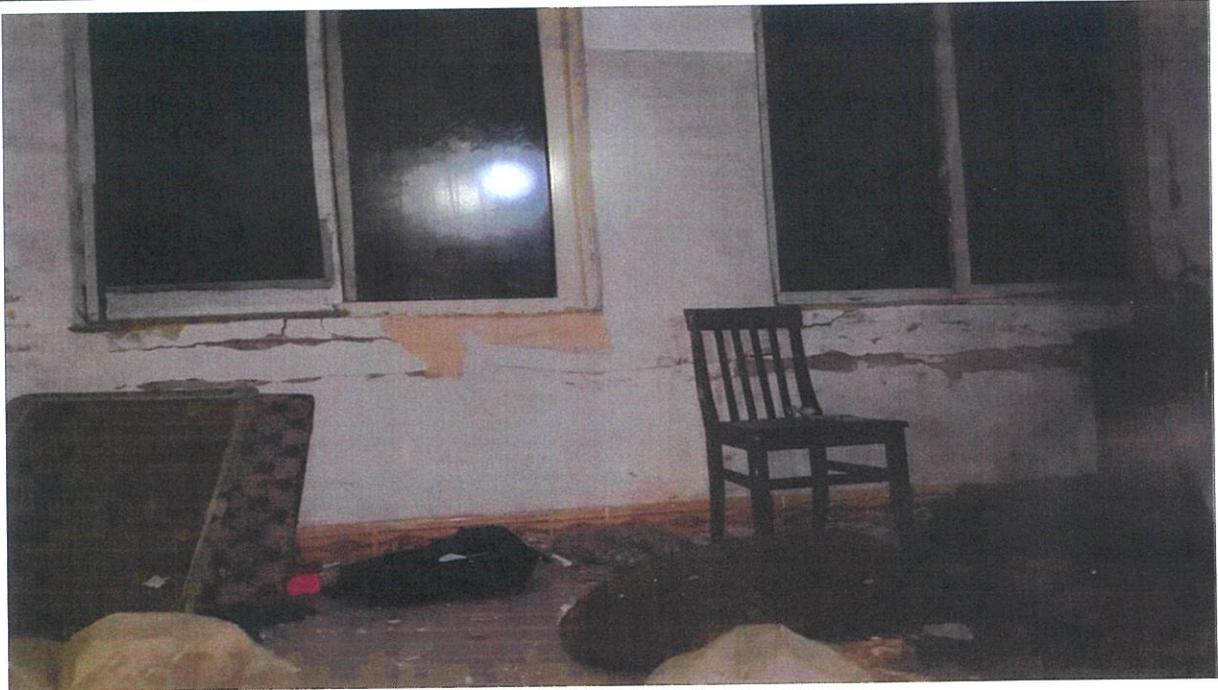
七层墙 1/K~M

243	七层墙 1/K-M	墙体出现多条横向裂缝，局部轻微渗水，侵蚀
244	屋顶层柱 1/J	柱子因主筋锈蚀导致混凝土竖向开裂，保护层严重剥落，主筋外露锈蚀
245	屋顶层柱 1/K	柱子因主筋锈蚀导致混凝土竖向开裂，缝宽大于 1mm
246	屋顶层梁 1-3/J	梁底混凝土保护层因钢筋锈蚀导致严重剥落、露筋
247	屋顶层梁 1-3/K	梁侧因主筋锈蚀产生沿主筋方向的裂缝，保护层剥落，主筋外露锈蚀
248	屋顶层板 1-3/J-K	板底因钢筋锈蚀导致混凝土保护层局部保护层剥落，主筋外露锈蚀
249	屋顶层墙 1-3/J	墙体表面明显风化、剥落、砂浆粉化

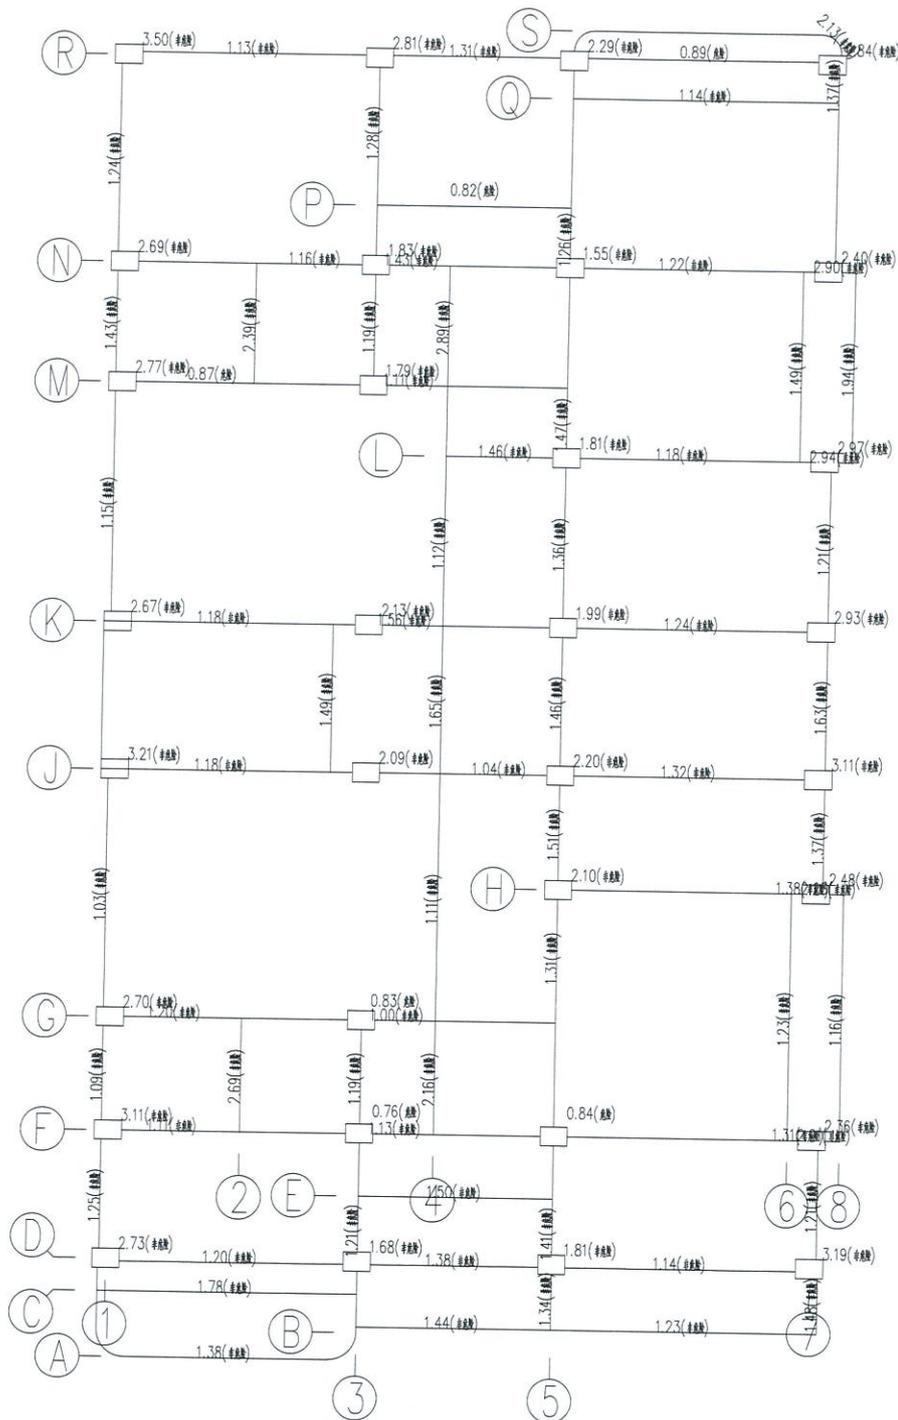
第 1 层(标准层1) 构件危险等级评定结果简图(承载力)

梁—中梁: 危险	2—5.56%	非危险	34—94.44%
边梁: 危险	0—0.0%	非危险	19—100.0%
次梁: 危险	1—5.56%	非危险	17—94.44.0%
柱—中柱: 危险	3—25.0%	非危险	9—75.0%
边柱: 危险	0—0.0%	非危险	12—100.0%
角柱: 危险	0—0.0%	非危险	8—100.0%

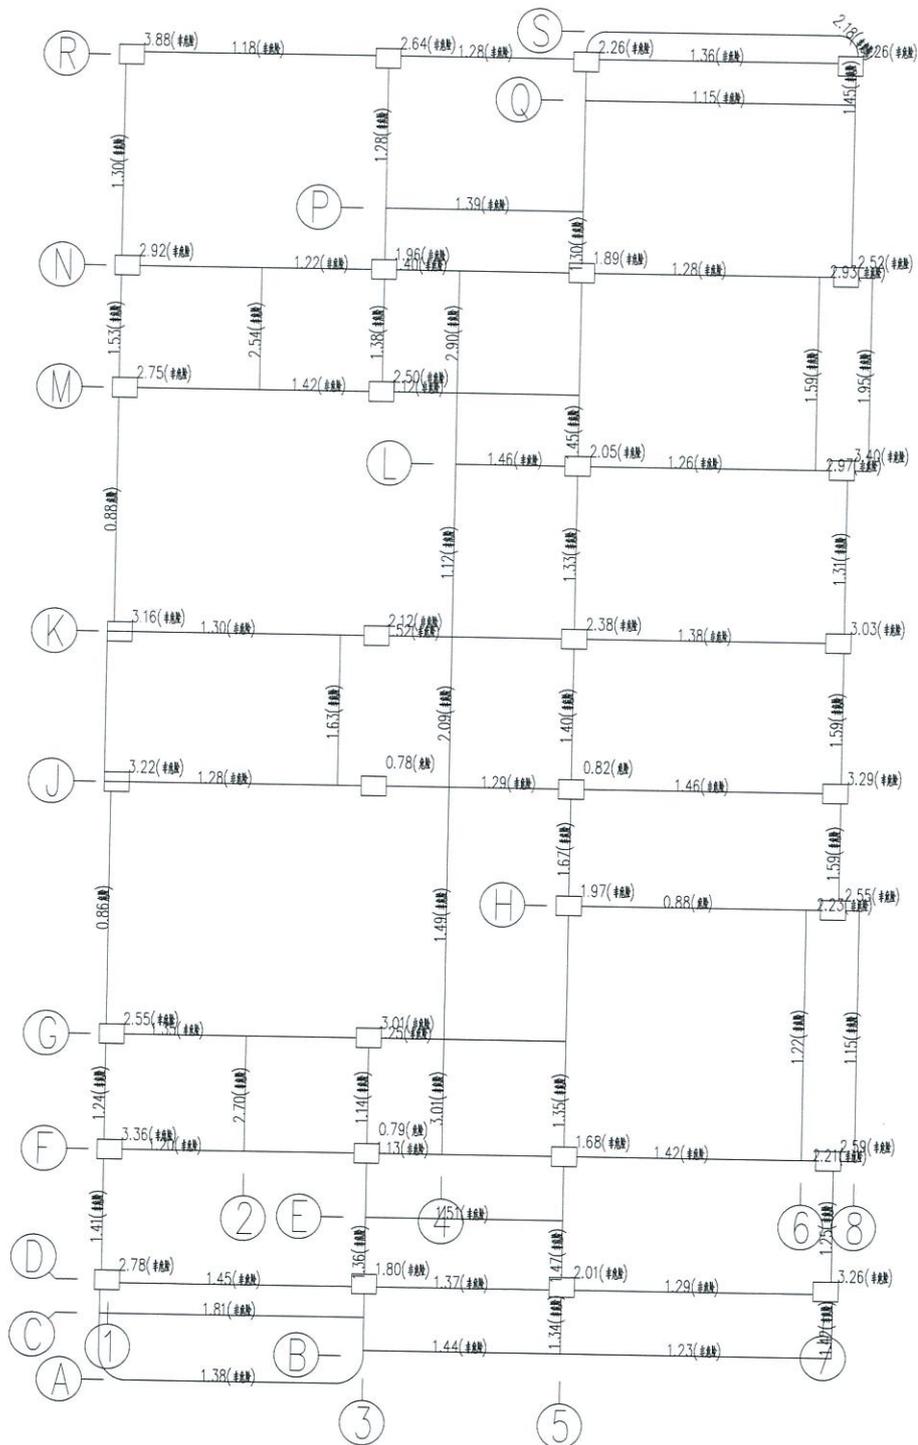
第 2 层(标准层2) 构件危险等级评定结果简图(承载力)

梁—中梁: 危险	1—2.78%	非危险	35—97.22%
边梁: 危险	2—10.53%	非危险	17—89.47%
次梁: 危险	0—0.0%	非危险	18—100.0%
柱—中柱: 危险	3—25.0%	非危险	9—75.0%
边柱: 危险	0—0.0%	非危险	12—100.0%
角柱: 危险	0—0.0%	非危险	8—100.0%

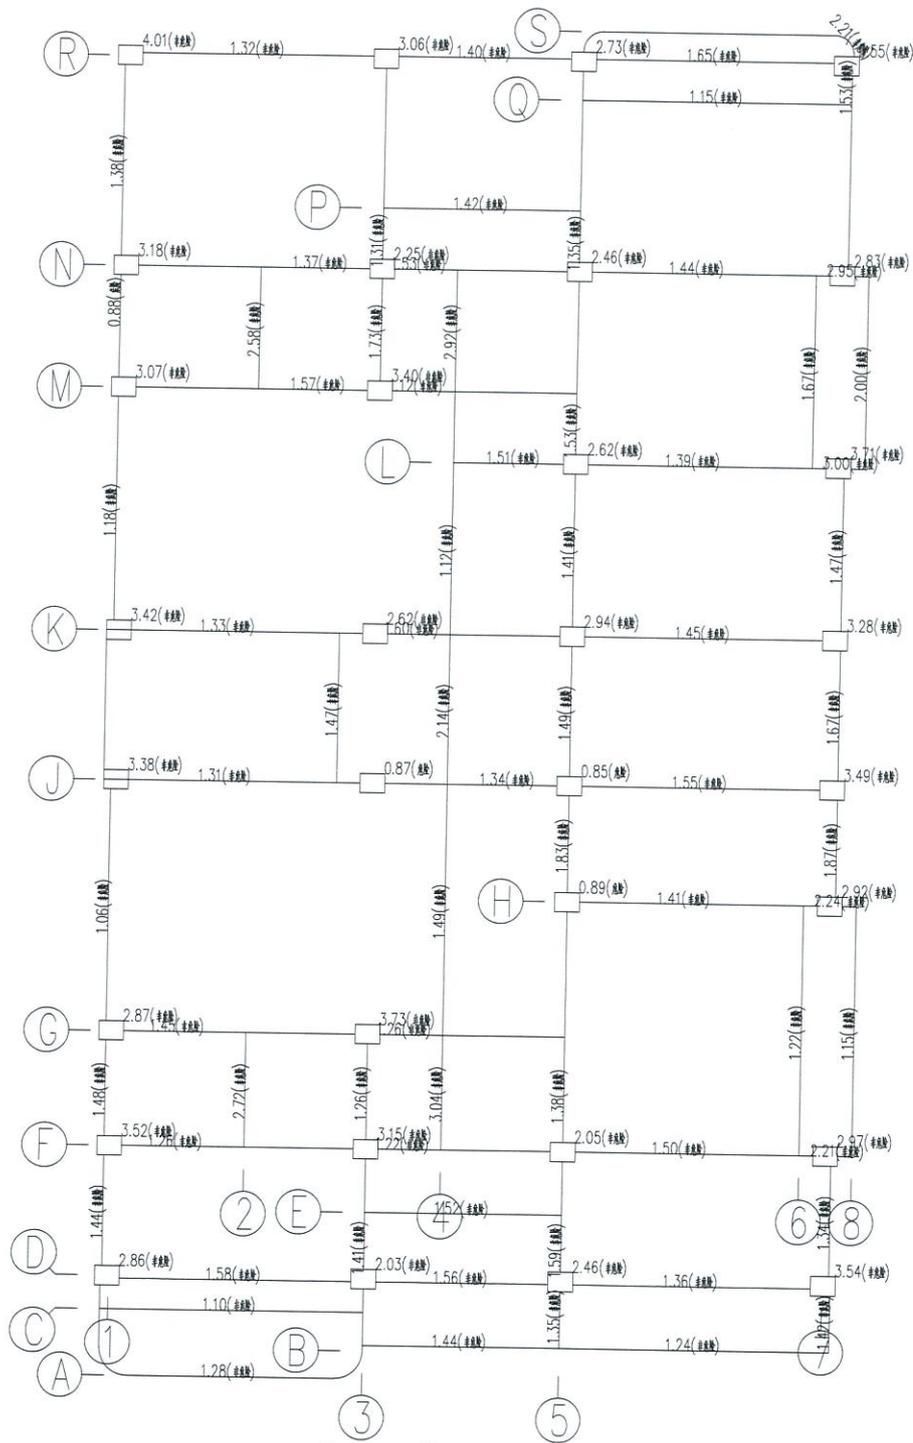
第3层(标准层3) 构件危险等级评定结果简图(承载力)

梁—中梁: 危险 0—0.0% 非危险 36—100.0%
 边梁: 危险 1—5.26% 非危险 18—94.74%
 次梁: 危险 0—0.0% 非危险 18—100.0%
 柱—中柱: 危险 3—25.0% 非危险 9—75.0%
 边柱: 危险 0—0.0% 非危险 12—100.0%
 角柱: 危险 0—0.0% 非危险 8—100.0%

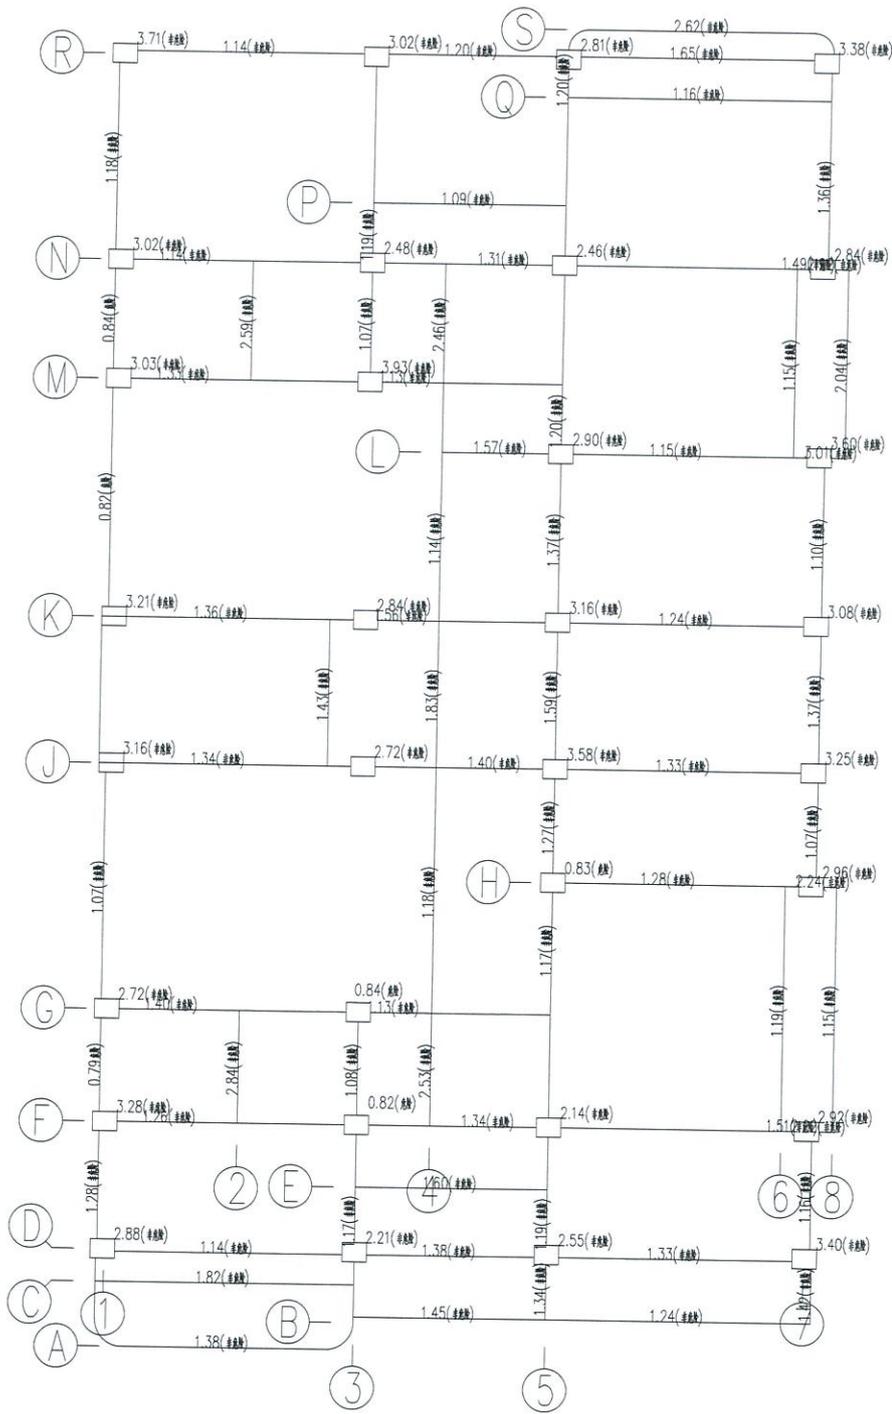
第 4 层(标准层4) 构件危险等级评定结果简图(承载力)

梁—中梁:	危险 0—0.0%	非危险 36—100.0%
边梁:	危险 3—15.79%	非危险 16—84.21%
次梁:	危险 0—0.0%	非危险 18—100.0%
柱—中柱:	危险 3—25.0%	非危险 9—75.0%
边柱:	危险 0—0.0%	非危险 12—100.0%
角柱:	危险 0—0.0%	非危险 8—100.0%

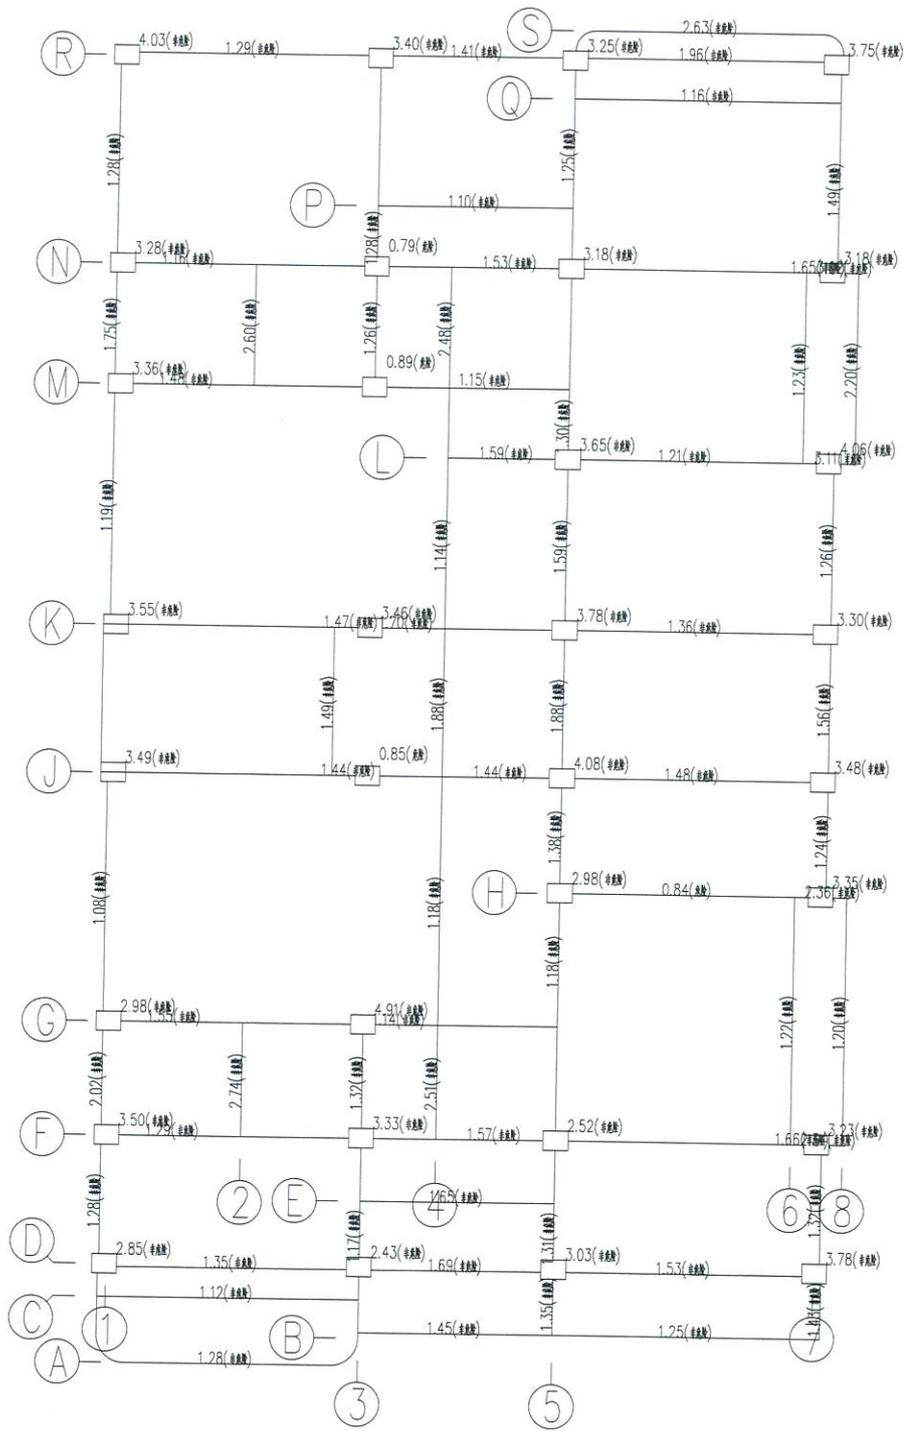
第 5 层(标准层5) 构件危险等级评定结果简图(承载力)

梁—中梁: 危险	1—2.78%	非危险	35—97.22%
边梁: 危险	0—0.0%	非危险	19—100.0%
次梁: 危险	0—0.0%	非危险	18—100.0%
柱—中柱: 危险	3—25.0%	非危险	9—75.0%
边柱: 危险	0—0.0%	非危险	12—100.0%
角柱: 危险	0—0.0%	非危险	8—100.0%

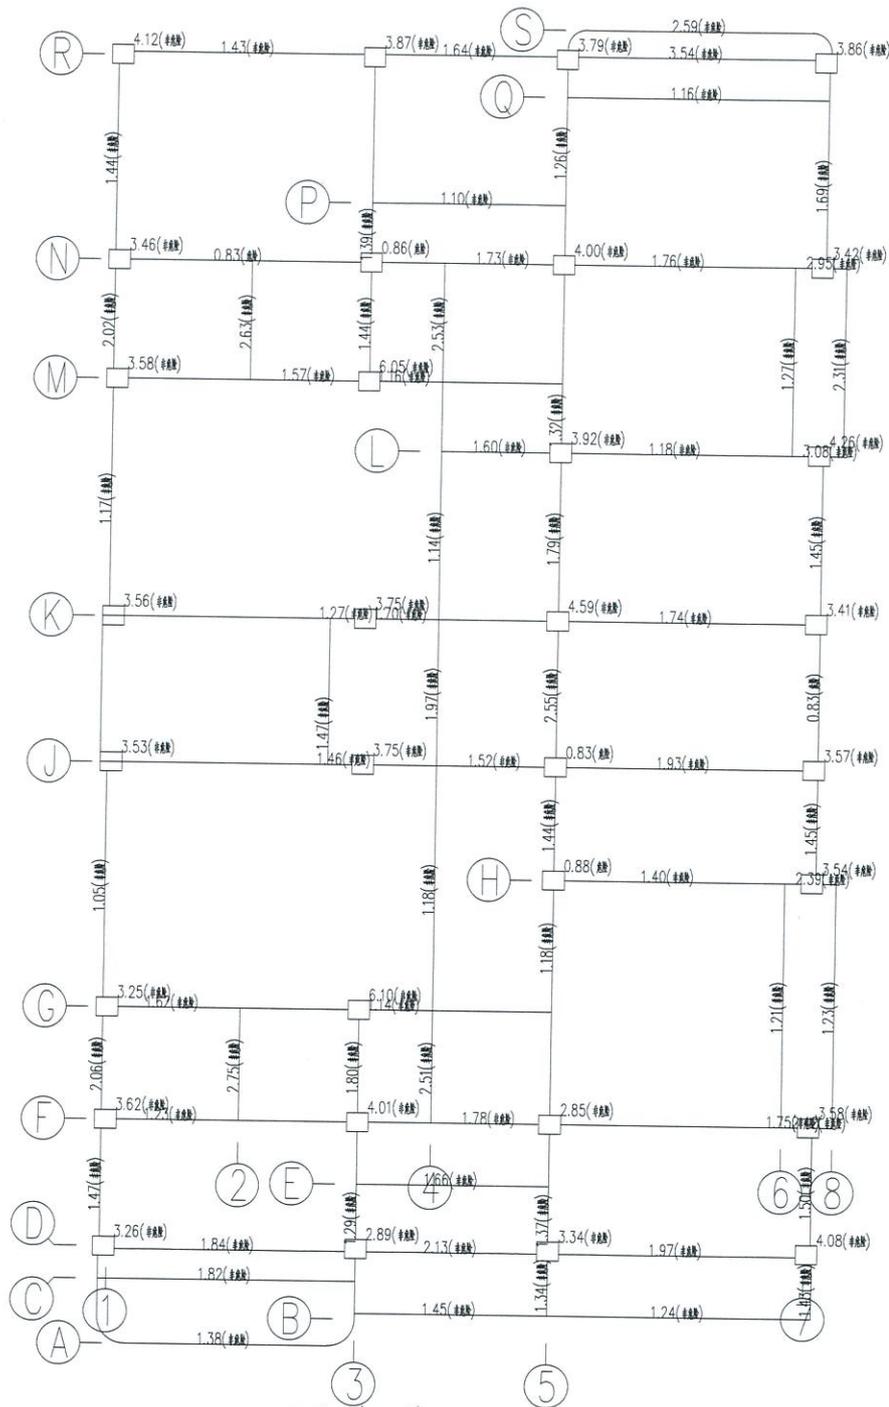
第 6 层(标准层6) 构件危险等级评定结果简图(承载力)

梁—中梁: 危险 1—2.78%	非危险 35—97.22%
边梁: 危险 1—5.26%	非危险 18—94.74%
次梁: 危险 0—0.0%	非危险 18—100.0%
柱—中柱: 危险 3—25.0%	非危险 9—75.0%
边柱: 危险 0—0.0%	非危险 12—100.0%
角柱: 危险 0—0.0%	非危险 8—100.0%

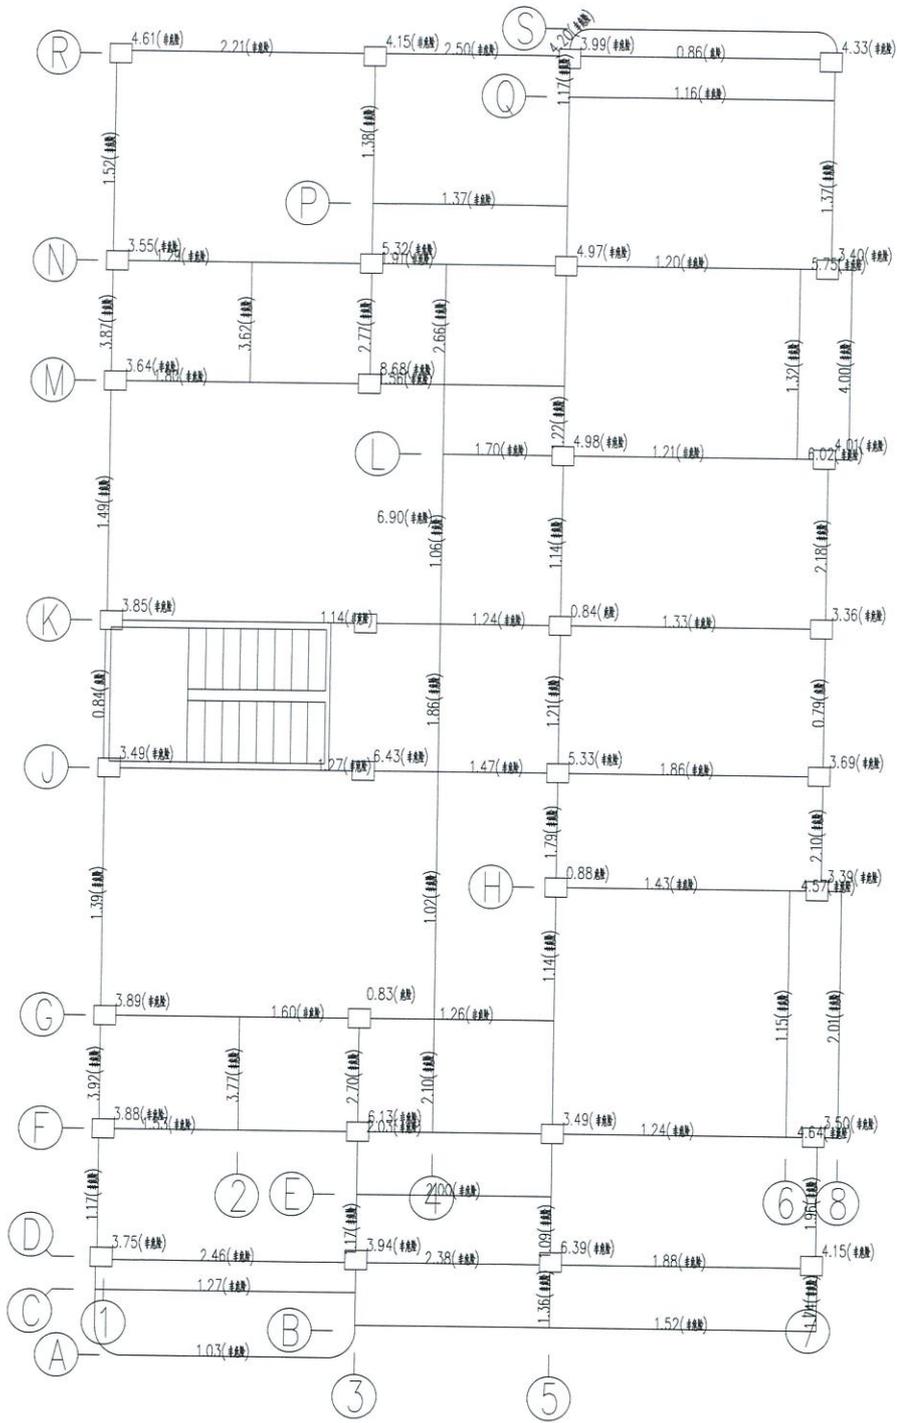
第 7 层(标准层7) 构件危险等级评定结果简图(承载力)

梁—中梁: 危险 1—2.78% 非危险 35—97.22%
 边梁: 危险 2—10.0% 非危险 18—90.0%
 次梁: 危险 0—0.0% 非危险 16—100.0%
 柱—中柱: 危险 3—25.0% 非危险 9—75.0%
 边柱: 危险 0—0.0% 非危险 14—100.0%
 角柱: 危险 0—0.0% 非危险 6—100.0%
